## Creu del pont del riu d'Or

Sant Fruitós de Bages

**Número de fitxa** 08213-102  
**Àmbit:** Patrimoni immoble  
**Tipologia** Element arquitectònic  
**Estil / època:** Contemporani  
**Segle** XX  
**Any** 1948  
**Estat de conservació** Dolent  
**Notes de conservació:** Actualment existeix un plantejament per part de l'Ajuntament de restauració d'aquesta creu, amb la finalitat de tornar-la a posar a la seva ubicació anterior.  
**Protecció** Inexistent  
**Accés** Fàcil  
**Ús actual:** Sense ús  
**Titularitat** Pública  
**Titular:** Ajuntament de Sant Fruitós de Bages. Crta de Vic, 35-37 (08272 Sant Fruitós de Bages)

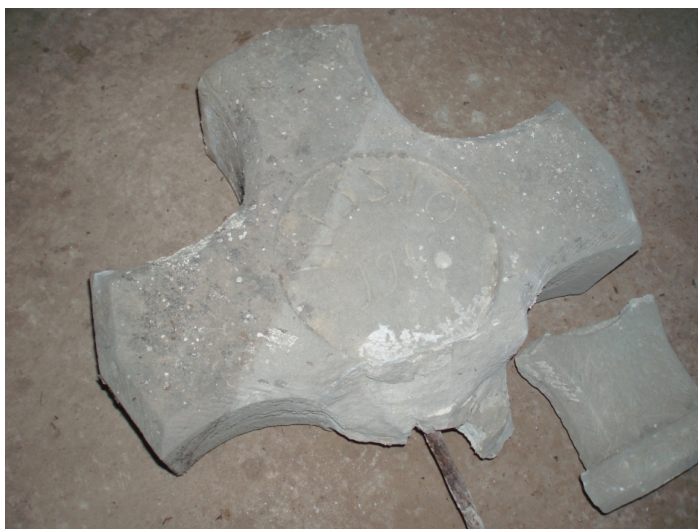
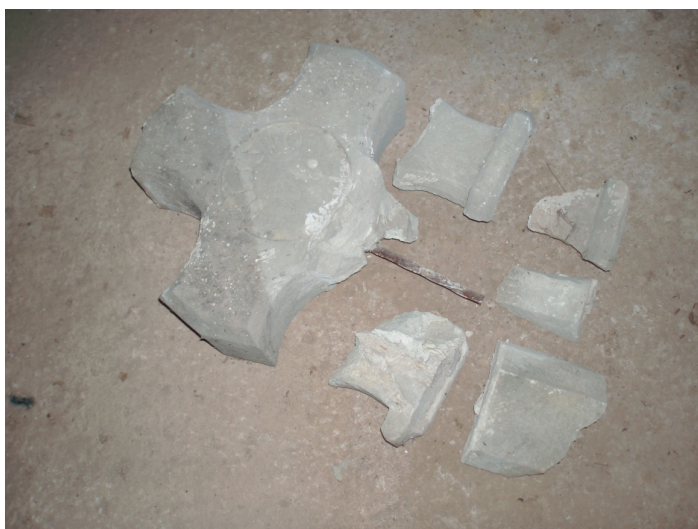
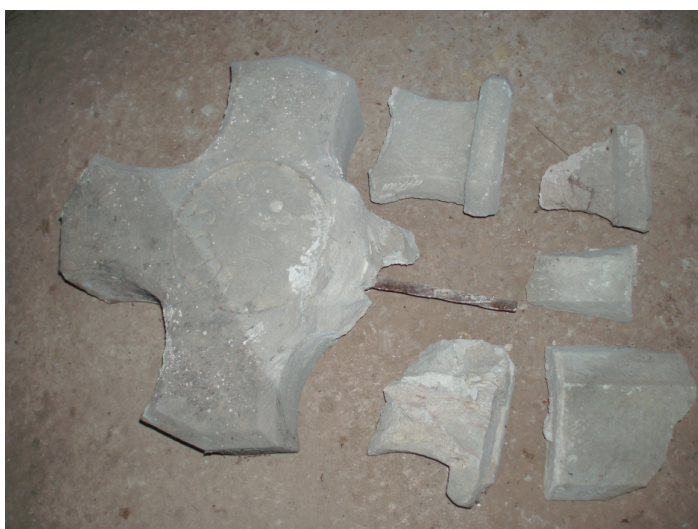
Restes de l'antiga creu que s'ubicava al costat del Pont del riu d'Or, a l'entrada del poble de Sant Fruitós de Bages, a tocar de la carretera de Vic, al començament del carrer de Jaume I. Actualment només es conserven els fragments dels braços de la creu. Són un total de sis fragments: un de 16 cm de llargada x 22 cm d'amplada x 9 cm d'alçada. Un altre de 15 cm de llargada x 20 cm d'amplada x 10 cm d'alçada. Un altre de 17 cm de llargada x 16 cm d'amplada x 9 cm d'alçada, un altre de 12 cm de llargada x 10 cm d'amplada x 7 cm d'alçada. Un altre de 14 cm de llargada x 14 cm d'amplada x 1 cm d'alçada. El fragment més gran es correspon a la part superior de la creu, i és de 45 cm d'amplada x 33 cm de llargada x 18 cm d'alçada. En aquest fragment s'aprecia la següent inscripció: "Missió 1948". Les fotografies conservades on es pot apreciar aquesta creu, a més de la ubicació s'observa que anava montada sobre un fust quadrangular d'uns 115 cm d'alçada, que a la vegada es recolzava sobre una base quadrangular més ampla d'un metre aproximat d'alçada.
