## Possible resta de tina al turó del Santmartí

Sant Fruitós de Bages

| <b>Número de fitxa</b> | 08213-118 |

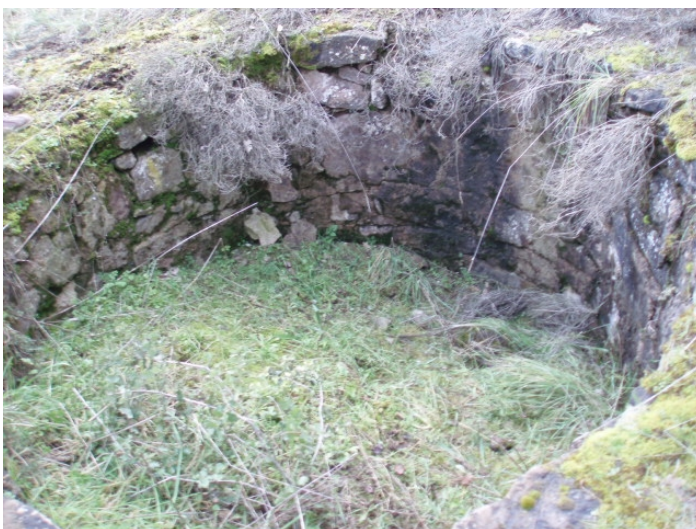
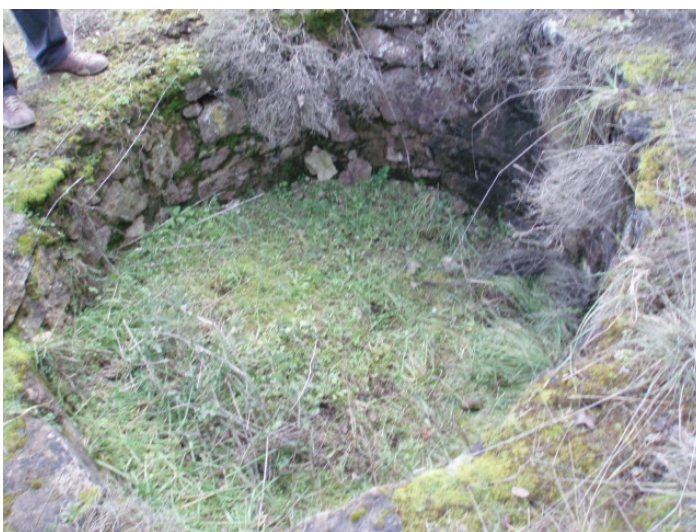
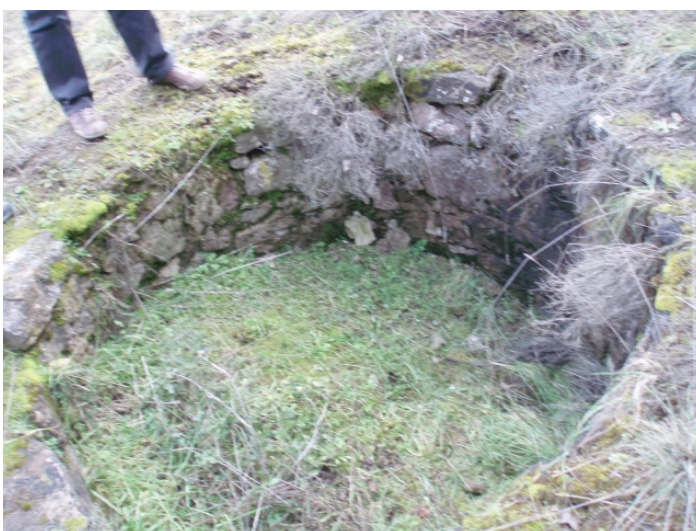
Possibles restes del que fou una antiga tina ubicada al mig de camps de conreu antigament ocupats per vinyes al peu del turó del Santmartí, a la seva cara Nord, en un indret actualment ocupat per bosc, a tocar d'un camp de conreu de blat, on encara s'observen restes de les antigues feixes. Es tracta d'un element excavat al terra, format per un receptacle de forma ovalada de 2,00 m de diàmetre per un cantó, i 1,80 m de diàmetre per un altre, que s'enfonsa al terra en una profunditat de 1,00 m. Les parets interiors es troben formades per carreus de pedra de mida irregular, però amb un gran predomini dels de mida rectangular, bastant ben disposats. En algun fragment encara s'aprecien restes de l'arrebossat de calç que impermeabilitzava l'estructura a fi de contenir líquids.

Malgrat que s'escauen altres possibilitats, tot fa pensar que es tracta d'un fragment d'una antiga tina.

| <b>Notes de conservació:</b> | Caldria preservar aquest element per tal d'evitar una futura degradació |
