Rellotges de sol del castell de Vacarisses

Vacarisses

Número de fitxa: 08291-27
Àmbit: Patrimoni immoble
Tipologia: Element arquitectònic
Estil / època: Modern Contemporani
Segle: XVII-XX
Any: 1699
Estat de conservació: Bo
Notes de conservació: Restauració recent
Protecció: Legal
Tipus de protecció: BCIN
Europea – Atributs inspire: National Monument Record – Defensa
Observacions protecció: Forma part del castell de Vacarisses, que és BCIN
Data aprovació: dv., 22/04/1949 - 12:00
Accés: Obert
Ús actual: Ornamental
Titularitat: Pública
Titular: Ajuntament de Vacarisses. Carrer Paul Casals, 17
Autor de la fitxa: Jordi Piñero Subirana

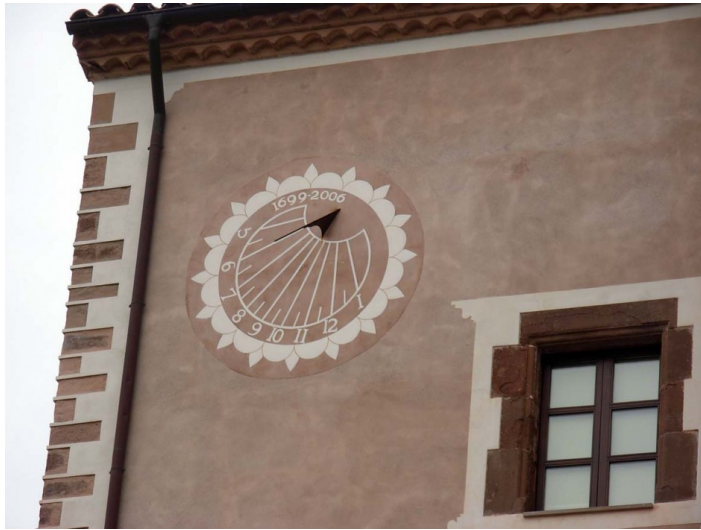
Conjunt de dos rellotges de sol situats a dues de les façanes del castell de Vacarisses (sud i oest) que han estat restaurats seguint el models originals. Tenen forma circular, aproximadament de dos metres de diàmetre cadascun. El rellotge de llevant està situat sobre una paret amb declinació 30°30' Est, el rellotge de ponent ho està sobre una paret amb declinació 61°30' Oest. Els rellotges, pintats en blanc sobre una base d'arrebossat marró, es caracteritzen per una sanefa de formes semi-circulars que respecta els seus originals. Tenen marcades les hores i les mitges hores, i les xifres responen a la tipografia del segle XVII. A la part superior de cadascun d'ells hi ha dues dates: la de 1699, que figurava en els rellotges originals, i la de 2006, any de la seva restauració. Les busques són de planxa de ferro tractada per evitar l'oxidació i estan situades a la part superior (les antigues eren al centre del rellotge).

Les obres de restauració del castell van contemplar la necessitat de restituir els dos rellotges de sol que hi havia a la façana, originaris de l'any 1699. La restauració es va dur a terme durant la tardor de 2006 i va anar a càrrec de Carles Lladó, pel que fa a la part tècnica, i de l'empresa Urcotex, pel que fa a la realització material. Els treballs van permetre reconstruir-los tal com eren només en part: s'han mantingut les formes i les sanefes (un dels elements més característics dels rellotges), en canvi les marques sobre la paret s'han calculat de nou perquè no eren del tot correctes. També les busques són noves i s'han resituat a la part superior dels rellotges.
