## Cal Simon

Vallbona d'Anoia

**Número de fitxa** 08292 - 22  
**Àmbit:** Patrimoni immoble  
**Tipologia** Edifici  
**Estil / època:** Contemporani Modernisme Noucentisme  
**Segle** XX  
**Estat de conservació** Bo  
**Protecció** Inexistent  
**Accés** Fàcil  
**Ús actual:** Residencial  
**Titularitat** Privada  
**Titular:** 2374402CF9927S0006IB  
**Autoria de la fitxa** Núria Cabañas  
**Data de registre de la fitxa:** dl., 25/06/2018 - 02:00

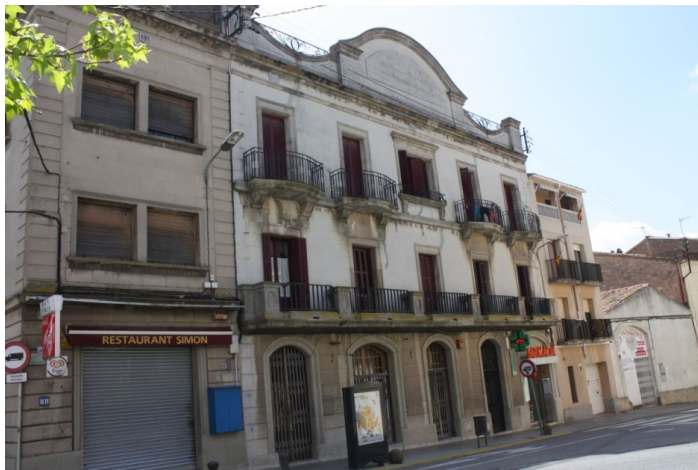
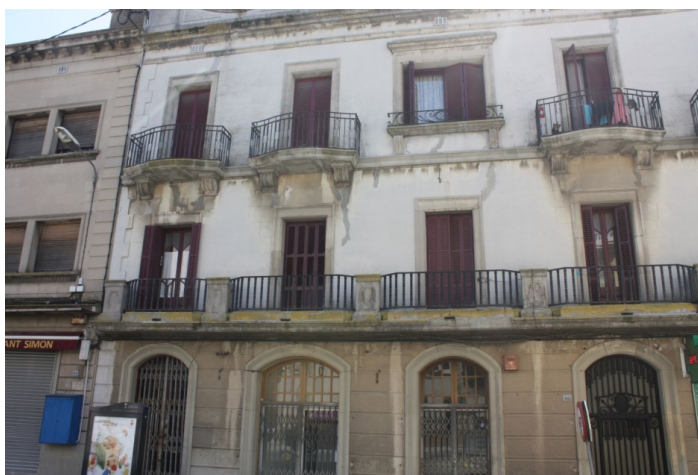
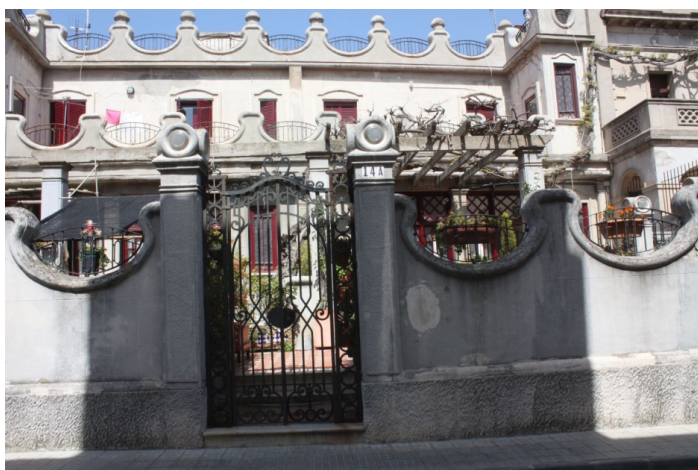
Cal Simon es un edifici amb façana al carrer Major i al carrer Nou. La finca està formada per dos cossos clarament diferenciats. El més antic correspon el número 86 del carrer Major. Correspon a un edifici d'inicis del segle XX tot i que fou reformat a la dècada dels anys 40, fet que explica l'estil més modernista de la

Adossat aquest cos hi ha un segon cos annex (número 88 del carrer Major) que fa cantonada amb el carrer del Camí d'Irla. Aquest cos és d'estil noucentista de postguerra i possiblement fou construït posteriorment. L'actual façana del carrer Major substitueix l'antiga façana d'estil modernista. Aquesta està organitzada amb cinc eixos simètrics. A la planta baixa s'obren cinc portals amb arcs rebaixats i emmarcats amb motlures. A la planta primera s'obren cinc balcons amb voladera de pedra i amb barana de ferro colat separats entre si per uns petits pilars de pedra. A la planta segona s'obren quatre balcons amb barana de ferro colat voladera de pedra amb les cantonades arrodonides que descansen sobre dues mènsules de formigó. A la part central hi ha una finestra apaïxada recolzada també amb dues petites mènsules. Totes les obertures estan emmarcades. La façana està coronada per una cornisa motllurada amb un frontó corb i amb un arc invertit a cada costat amb una barana de ferro. La façana està revestida amb un arrebossat de calç que imita carreus de pedra ben escairats de tonalitat marró la planta baixa i blanc la planta primera i segona.

La façana del carrer Nou, d'estil modernista, queda reculada respecte l'alineació del carrer fet que dona lloc a un pati davant la vivenda. La façana està organitzada amb el mateix eix de simetria que la façana del carrer Major. A l'alçada de la planta primera s'obren cinc grans finestres emmarcats amb motlures que donen lloc al jardí. Damunt d'aquests, a l'alçada de la planta segona s'obren cinc finestres emmarcades amb motlures.

El mur de tancament que separa el jardí del carrer és de línies ondulades, barana que es repeteix a l'alçada de la planta segona i de la cornisa.
