## El Perer

Moià

**Número de fitxa** 08138 - 102  
**Àmbit:** Patrimoni immoble  
**Tipologia** Edifici  
**Estil / època:** Modern Renaixement  
**Segle** XVII  
**Any** 1676  
**Estat de conservació** Dolent  
**Notes de conservació:** En Runes  
**Protecció** Inexistent  
**Accés** Fàcil  
**Ús actual:** Sense ús  
**Titularitat** Privada  
**Titular:** Agropecuaria de Moyà SA - Disseminat s/n 08180 Moià  
**Fitxes associades:**  
[Molí del Perer \(masia\)](#)  
**Autoria de la fitxa** Cristina Casinos  
**Data de registre de la fitxa:** ds., 28/07/2018 - 02:00

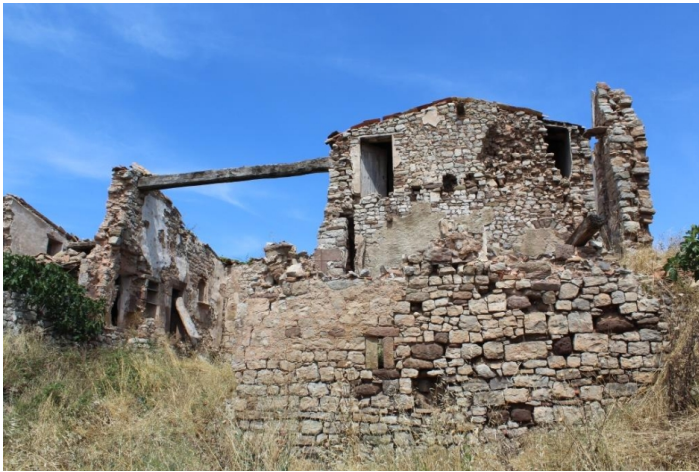
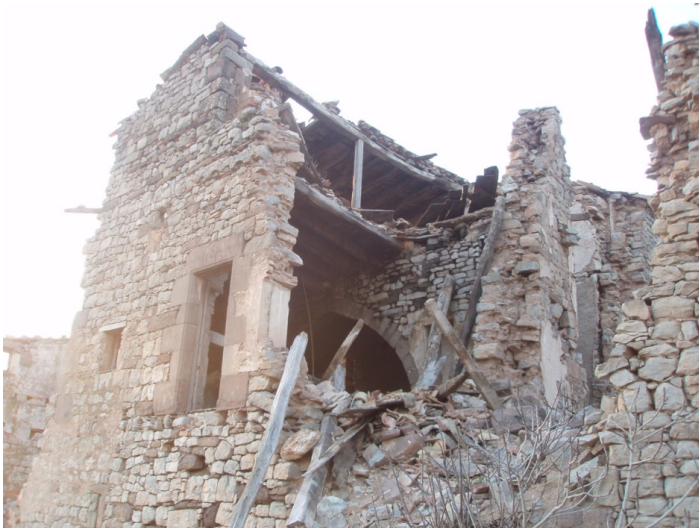
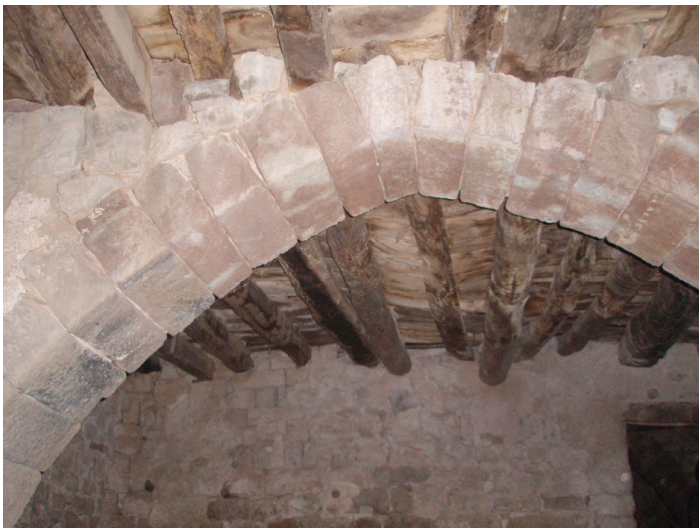
Masia de planta quadrada de grans dimensions pràcticament en runes. A la façana sud devia estar la porta d'accés que avui ha desaparegut tot i que en resta una porta de balcó amb una inscripció a la llinda que diu: " MARIA/ana/PARER/16/IHS\*/76 " i un fragment de la façana. Des de les parets caigudes es pot observar l'interior de la masia amb diferents àmbits, un d'ells encara amb el blauet i una fornícula. Per la banda est, també derruïda, es pot accedir al que havia estat la cuina encara amb la cuina econòmica i restes de la xemeneia d'obra de la llar de foc. Molt interessant és la part interna de la xemeneia amb una estructura recargolada que impedia l'entrada d'aigua.

Passant per les runes dels murs s'observa un bonic i sencer arc apuntat que feia de distribuïdor de les estances de serveis a les cambres. La façana nord està totalment tapada per vegetació i és impossible la lectura. Des del sud es pot accedir a les quadres que conserven uns abeuradors quasi bé intactes gràcies a l'estructura suportada per amples arcs apuntats gòtics que estan en molt bones condicions. Fora de l'edifici hi ha les pedres regulars que formaven part dels murs i les rajoles de ceràmica de la façana sud i les teules de la teulada, avui derruïda quasibé en la seva totalitat.

Es pren la descripció del catàleg de masies de Moià. Alguns elements sembla que han desaparegut i que ha continuat el procés de deteriorament del mas.
