## Creu de Pedra

Moià

**Número de fitxa** 08138 - 147  
**Àmbit:** Patrimoni immoble  
**Tipologia** Element arquitectònic  
**Estil / època:** Medieval  
**Segle** XIV  
**Estat de conservació** Bo  
**Protecció** Legal  
**Observacions protecció:** BCIL - 6860-I. 1993  
**Accés** Fàcil  
**Ús actual:** Simbòlic  
**Titularitat** Pública  
**Titular:** Ajuntament - Pl. Sant Sebastià s/n 08180 Moià  
**Autoria de la fitxa** Cristina Casinos  
**Data de registre de la fitxa:** ds., 28/07/2018 - 02:00

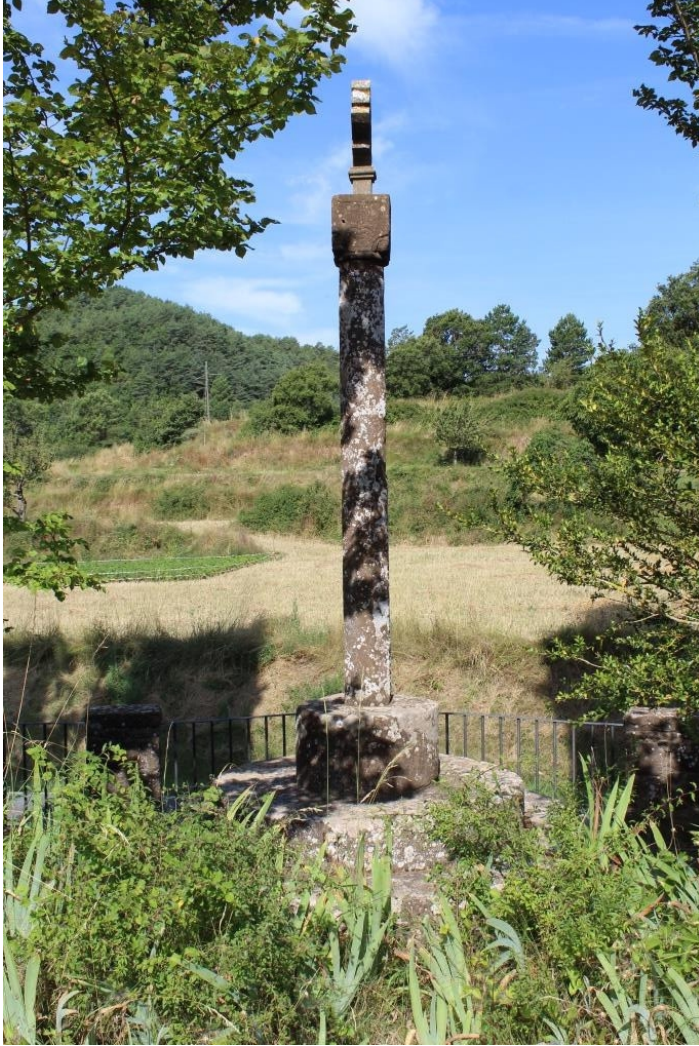
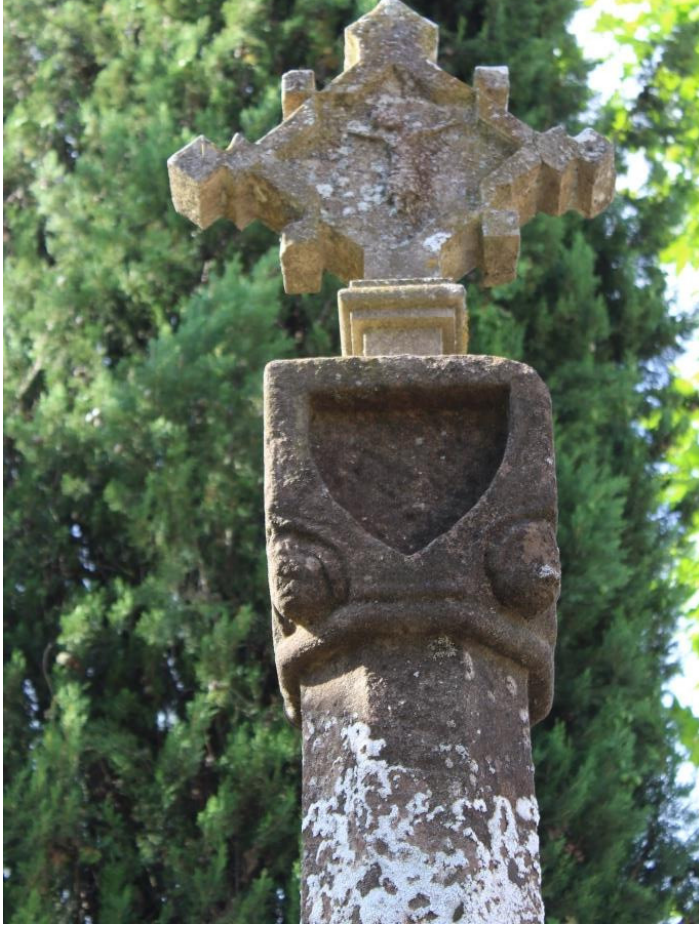
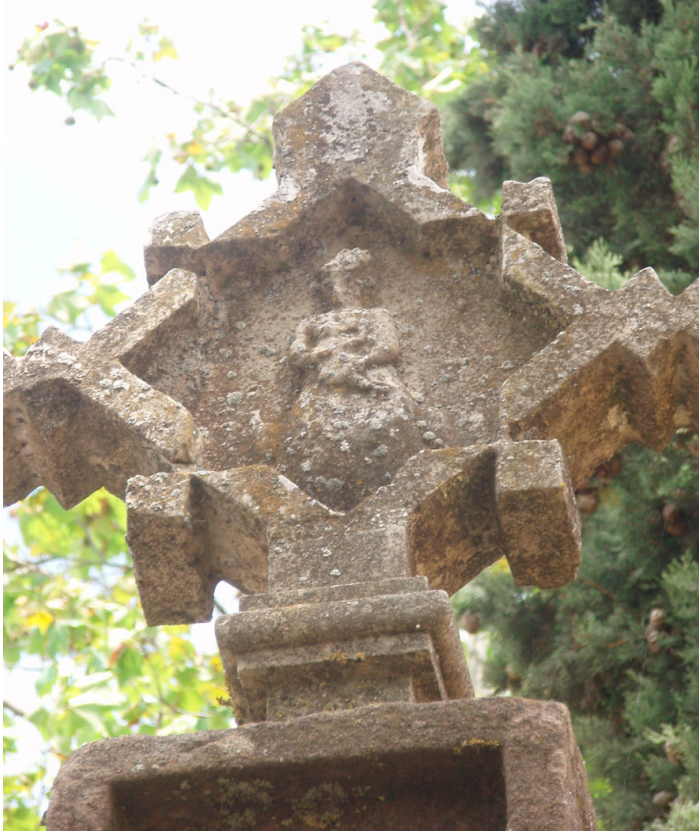
És al costat d'una antiga ruta de transhumància, en una plataforma elevada respecte del nivell de la carretera. Consta d'un basament esglaonat de planta circular, amb quatre nivells decreixents en alçada. Damunt d'aquest s'assenta el pilar monolític de planta octogonal, d'uns 2,5 m d'alçada, que sosté el capitell i la creu. El capitell és un cub amb rostres representats als quatre angles inferiors. Les seves cares nord i sud semblen llises, mentre que a les cares est i oest s'hi intueixen una mena d'ones d'aigua que podrien correspondre a l'escut de l'Estany. Damunt seu hi ha la creu amb representacions esculpides de Crist crucificat i de la Mare de Déu en cares oposades
