## Pont del Molí

Sant Julià de Cerdanyola

**Número de fitxa** 08903 - 242  
**Àmbit:** Patrimoni immoble  
**Tipologia** Obra civil  
**Estil / època:** Contemporani  
**Segle** XX  
**Estat de conservació** Bo  
**Protecció** Inexistent  
**Accés** Obert  
**Ús actual:** Altres  
**Titularitat** Pública  
**Titular:** Ajuntament de Sant Julià de Cerdanyola

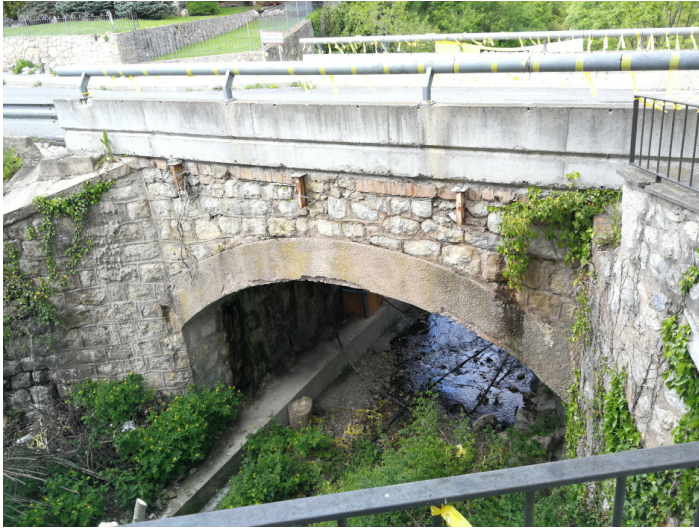
Pont de l'entrada del poble davant molí és de paredat de pedra, amb la part inferior d'arc de mig punt rebaixat i reforçat amb arrebossat de ciment. Els estreps de cada extrem són més amples que el pont per donar suport al conjunt.

El pont del Molí salva el desnivell que provoca el torrent del Castell al punt on conflueix amb la carretera BV 4021. La carretera es va construir entre 1926 i 1927 gràcies a la cessió de part de bosc que va fer la Junta de Capmasats i Magallers a la Mancomunitat de Catalunya, i va quedar totalment enllestida el 1974. Aquest pont ja existia abans de la construcció de la carretera, tot i que en aquest moment es va ampliar, per tant és una obra de finals del al dècada dels anys 20 del segle XX. El torrent, a la zona de les Deveses es converteix en el riu o riera de Cerdanyola, tenint ja un cabal més important.
