## Antic mas de Cal Corominas

Gisclareny

<b>Número de fitxa</b>	08093 - 127
<b>Àmbit:</b>	Patrimoni immoble
<b>Tipologia</b>	Jaciment arqueològic
<b>Estil / època:</b>	Modern Popular
<b>Segle</b>	XVII-XIX
<b>Estat de conservació</b>	Dolent
<b>Notes de conservació:</b>	Completament arruïnada, coberta de vegetació i d'arbres
<b>Protecció</b>	Inexistent
<b>Accés</b>	Fàcil
<b>Ús actual:</b>	Altres
<b>Titularitat</b>	Privada
<b>Titular:</b>	08092A006000390000YG
<b>Autoria de la fitxa</b>	Pere Cascante i Torrella
<b>Data de registre de la fitxa:</b>	dl., 09/09/2019 - 02:00

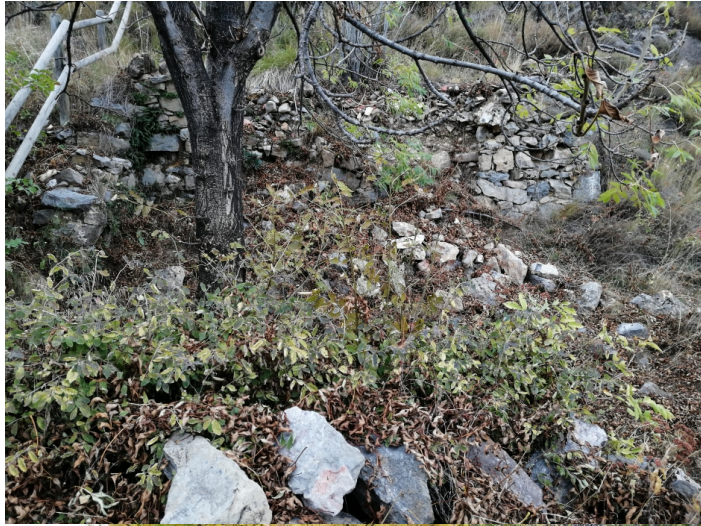
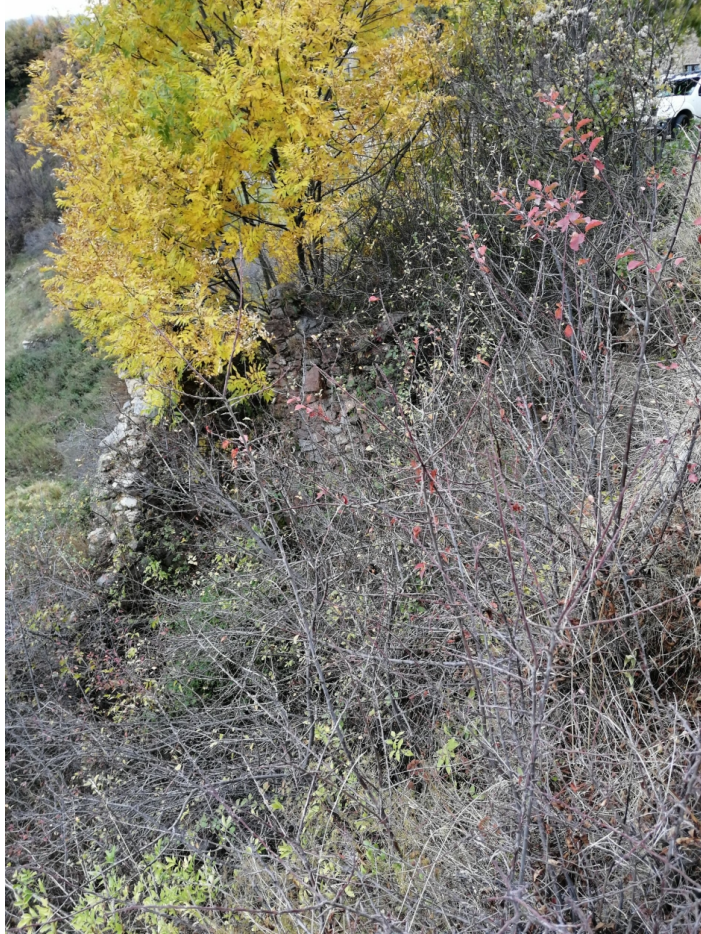
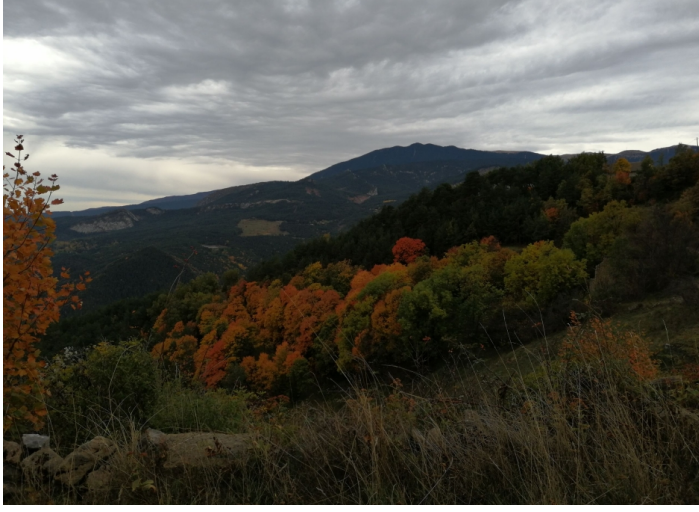
Ruïnes de la masia de Cal Corominas situada a l'oest del veïnat del Roser i a sota del Tossal mirant a la vall de Salde per damunt l'obaga de Sant Pere. Les ruïnes, avui dia mig cobertes de vegetació es componen de la masia propiament dita, de planta quadrangular i d'un cos rectangular o pallisses adossat a ponent i mirant a l'era situada a sud. Segons el que encara es pot desprendre la masia estava formada per un cos principal compost de planta baixa, 1 pis i golfes cobert amb teulada a dues vessants de teula ceràmica àrab i amb el carener perpendicular a la façana principal que s'orientava a sud i on possiblement hi hauria hagut la porta d'entrada principal. Encara es poden veure algunes parets altes, especialment a la façana nord i est on encara conserven tota l'alçada i ens permet fer-nos una idea clara de quina hauria estat la distribució d'aquesta antiga masia. La planta baixa s'hi haurien obert algunes obertures de comunicació amb la veïna pallissa, al primer pis hi hauria dues obertures allindades en fusta i al sota teulada dues obertures més coincidint amb el nivell de les golfes. La façana sud no es pot distingir i ha estat impossible accedir-hi ja que està coberta de vegetació i arbusts de la mateixa manera que també ho és el seu interior el qual ha perdut tots els forjats i distribució interna i en el seu lloc hi ha un abundant rebliment de pedres procedent del seu enderroc. L'aparell de les seves façanes és de maçoneria de pedres mal treballades i escairades, unides amb morter de calç de color ocre i col·locades en filades més aviat irregulars. Únicament són en filades de pedra picada les cantonades de les parets principals i els bastiments d'algunes de les finestres del primer pis. Adossat a la paret de llevant s'hi endevina un cos de planta rectangular i d'una única planta que correspondria amb les pallisses i els coberts de l'era, completament oberts a sud i coberts amb teulada a un sol vessant de teula ceràmica àrab damunt de cavalls de fusta. Les parets són de maçoneria i còdols de riu molt mal treballats i escairats, units amb un morter de calç molt pobre i col·locats en filades aleatòries i irregulars. El conjunt avui és una completa ruïna.

La casa malgrat estigui completament ensorrada segueix i manté les característiques bàsiques de les masies d'estructura simple de Gisclareny que són hereves dels masos medievals. Es compon del cos de la masia, de planta rectangular, dues plantes pis i coberta a dues vessants de teula ceràmica àrab, amb dues crugies i separades per forjats de fusta. La planta baixa estava dedicada als estables i quadres dels animals i al primer pis l'habitatge amb la sala cuina i menjador, i el forn de pa a darrere la campana de la llar de foc. La darrera planta estava dedicada a les pallisses i els graners. En un costat hi havia la pallissa formada per un cobert amb grans obertures per a poder emmagatzemar la palla i l'alfalç. E. Martín, en el seu llibre de "una mirada a la història de Gisclareny" en fa una descripció i interpretació molt acurada a la P. 55. Una descripció similar fa. J. Serra i Vilaró en el vol. II de les Baronies de Pinós i Mataplana (p.292)
