Pont Vell

Jorba

Número de fitxa 08103 - 19
Àmbit: Patrimoni immoble
Tipologia Obra civil
Estil / època: Modern Contemporani
Segle XVIII
Any 1787
Estat de conservació Bo
Notes de conservació: Entre 1985 i 1990 s'hi va dur a terme un projecte de consolidació, a càrrec de la Diputació de Barcelona.
Protecció Legal
Tipus de protecció: BPU
Observacions protecció: Fitxes A13 i AA9 Catàleg del POUM.
Data aprovació: dv., 06/03/2015 - 12:00
Número inventari 6717 Inventari del patrimoni arquitectònic, 12193 Inventari del patrimoni arqueològic.
Generalitat i altres inventaris
Accés Fàcil
Ús actual: Estructural
Titularitat Pública
Titular: Ajuntament de Jorba

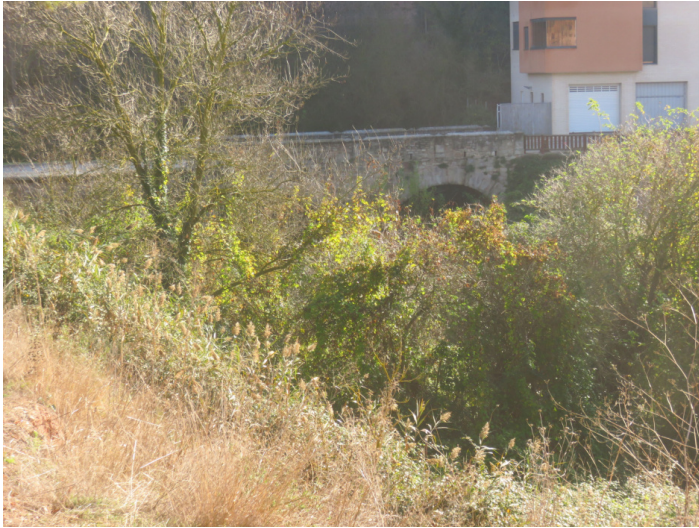
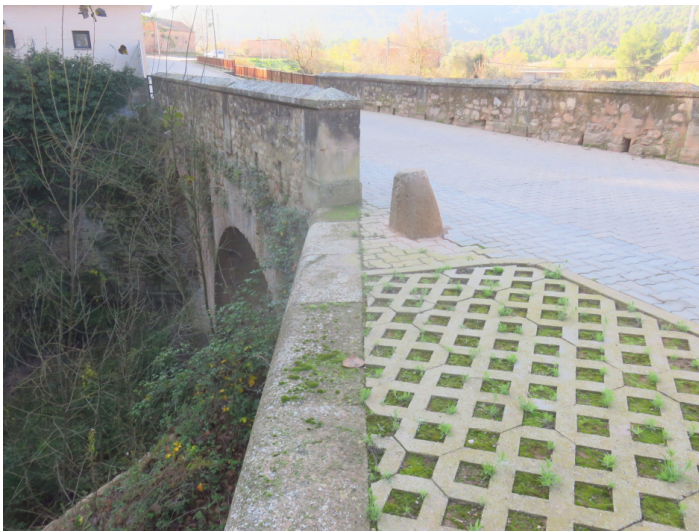
Està format per dos arcs idèntics de mig punt, de 3'25 m de radi, de 6'58 m d' alçada sobre el nivell de la riera de Rubió.

Els arcs recolzen sobre un pilar central construït amb carreus ben treballats que disposa d'un tallamar de planta semicircular aigües avall, amb coronament cònic, i un altre de planta triangular aigües amunt, amb coronament piramidal. Els arcs descansen en sengles murs laterals que l'enllacen amb la riba. En el punt on es troben els arcs amb els murs hi ha dos contraforts a cada banda, en posició obliqua, que condueixen l'entrada i sortida de l'aigua.

L'intradós de les voltes està construït amb carreus posats de llarg i en filades. La resta de paraments són d'aparell regular, amb carreus col·locats al llarg i través i acompanyats de petites falques.

El passamà (en bona mesura afegit durant la intervenció de finals del segle XX) està constituït per grans pedres treballades de forma triangular que van de piló a piló; el coronament dels quals és una figura piramidal, que segueix el model del passamà. A la part baixa hi ha forats de desguàs.
