Molí del Pla 1

Santa Maria d'Oló

Classificació

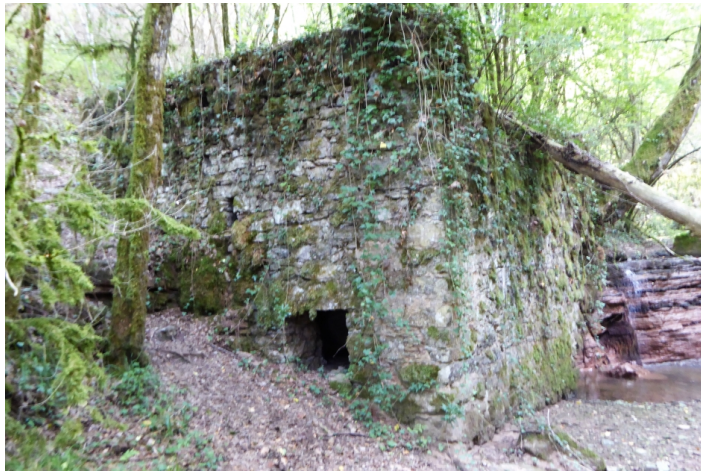
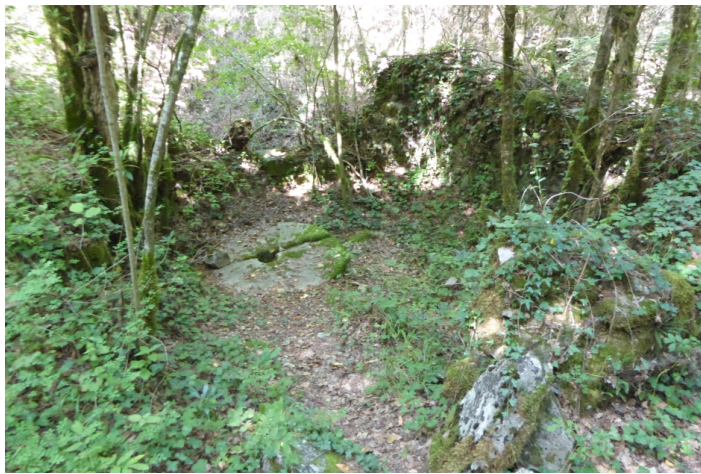
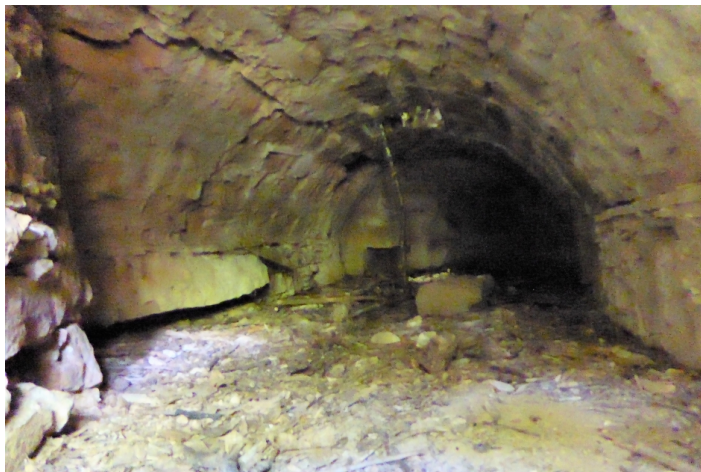
Aquest molí només consta d'una petita bassa adjacent i de l'edifici del mateix molí. Aquest és de planta quadrada i tan sols se'n conserva el nivell del carcabà i els fonaments de la planta baixa. S'assenta en un terreny amb desnivell, pràcticament adossat a la roca que conforma el salt d'aigua de la riera. Al pis superior de l'edificació és on hi havia la sala de mòlta i encara s'hi conserva la mola sotana (és a dir, de les dues moles la que anava situada a la part inferior). El nivell inferior correspon al carcabà, que és la part per on transcorria l'aigua que feia girar la roda. Aquesta cambra es conserva intacta: allargassada i coberta amb volta de pedra. Té el forat de desguàs de forma quadrada.

Pel que fa a la bassa, té una planta més o menys rectangular. En l'estat actual no s'hi aprecia el pou mitjançant el qual l'aigua queia cap al carcabà, que deu haver quedat colgat sota terra. Tampoc s'aprecia el rec o el sistema de captació de l'aigua cap a la bassa. Seria interessant poder establir la connexió entre la sortida d'aigua del molí principal, que actualment no és visible, i el seu aprofitament per nodrir la bassa d'aquest molí secundari.
