## Campgran

Rupit i Pruit

**Número de fitxa** 08901 - 130  
**Àmbit:** Patrimoni immoble  
**Tipologia** Edifici  
**Estil / època:** Modern Contemporani Popular  
**Segle** XX  
**Estat de conservació** Bo  
**Protecció** Inexistent  
**Accés** Fàcil  
**Ús actual:** Residencial  
**Titularitat** Privada  
**Titular:** Ref. Cad.: 002300200DG55E  
**Autoria de la fitxa** Adriana Geladó Prat  
**Data de registre de la fitxa:** dl., 07/12/2020 - 20:03

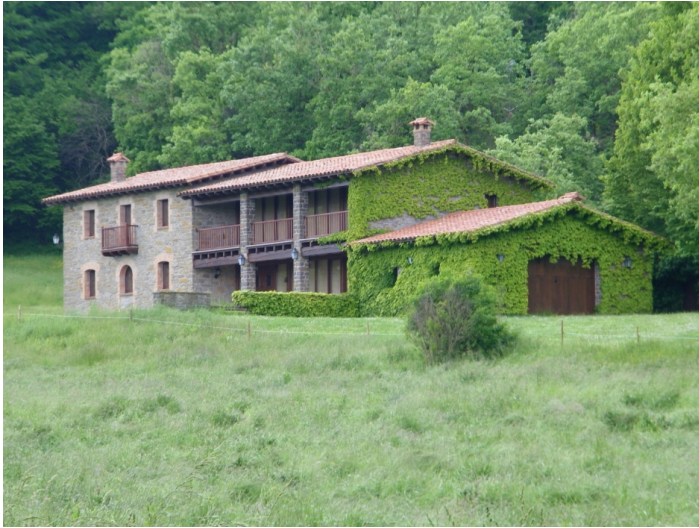
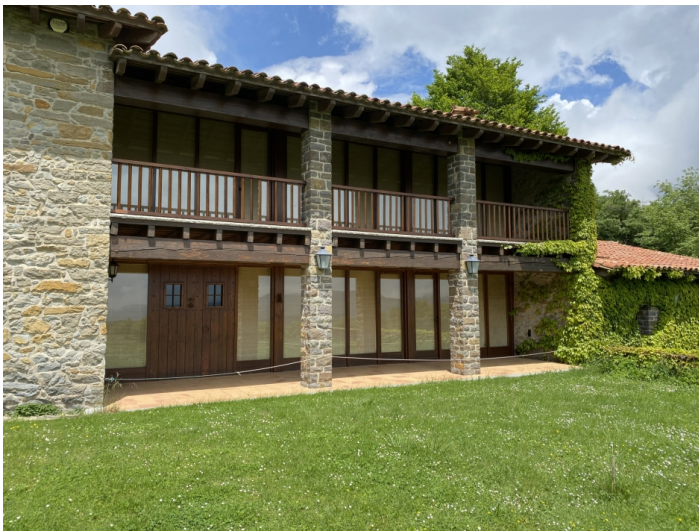
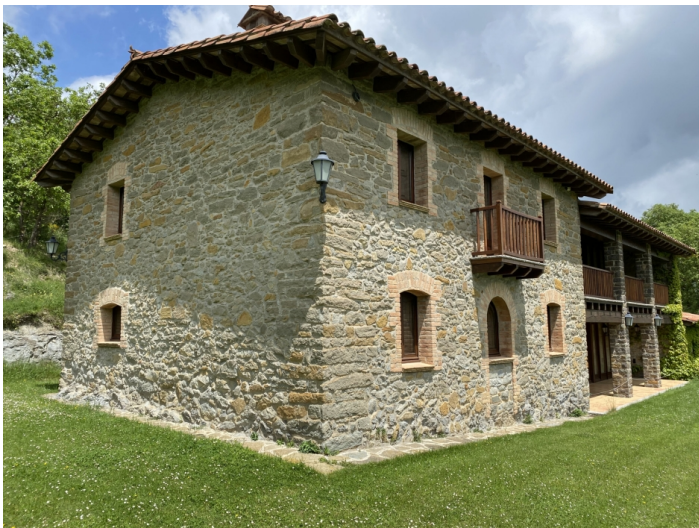
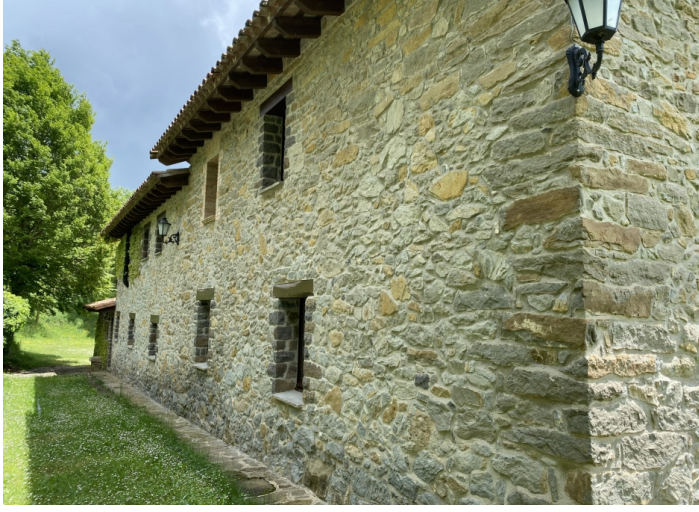
Edifici aïllat i reformat de planta rectangular, format per tres cossos adossats. Els dos volums principals presenten les cobertes de teula àrab de dues vessants, amb els careners paral·lels a la façana principal i els ràfecs de plaques ceràmiques sostinguts amb mènsules de fusta. Estan distribuïts en planta baixa i pis, amb la façana principal orientada al sud-est. El volum central integra l'accés principal a l'interior, protegit per un porxo obert a la planta baixa i cobert amb una galeria correguda al pis, amb àmplies vidrieres i pilars de pedra. L'altre volum presenta finestres rectangulars, d'arc rebaixat i de mig punt, amb els emmarcaments bastits amb maons. La resta d'obertures d'ambdós volums són rectangulars, amb els emmarcaments bastits amb pedra i les llindes planes de fusta. Adossat a l'extrem de tramuntana hi ha el tercer volum que forma part de la construcció. És de planta rectangular, amb teulada de dues vessants i organitzat en únic nivell. Està destinat a garatge i té bona part dels murs coberts d'heura.

La construcció està bastida amb pedra sense treballar de diverses mides, lligada amb morter i disposada regularment, amb les cantonades embellides amb pedra desbastada de mida més gran.
