## Antic pont de Cal Robert

Matadepera

**Número de fitxa** 08120 - 189  
**Àmbit:** Patrimoni immoble  
**Tipologia** Obra civil  
**Estil / època:** Contemporani  
**Segle** XIX-XX  
**Estat de conservació** Dolent  
**Notes de conservació:** Destruït en la seva gran part per les inundacions de 1962. Només es conserven part dels estreps. Sobretot el meridional.  
**Protecció** Inexistent  
**Accés** Fàcil  
**Ús actual:** Sense ús  
**Titularitat** Privada  
**Titular:** 08119A001090040000YR  
**Autoria de la fitxa** Jordi Montlló Bolart  
**Data de registre de la fitxa:** dc., 17/02/2021 - 08:48

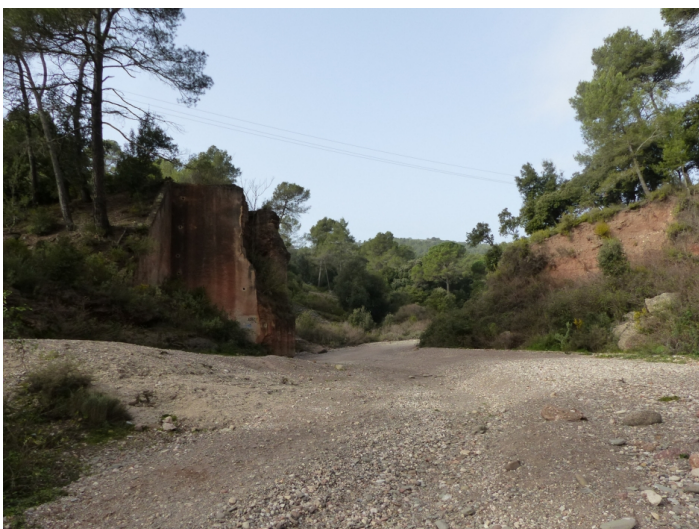
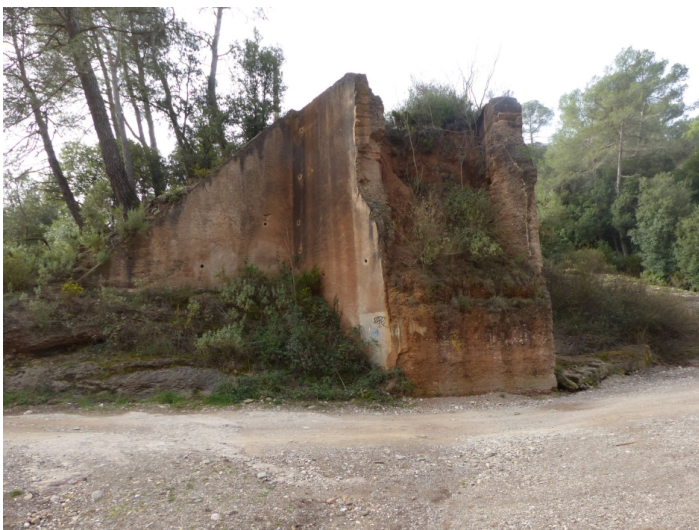
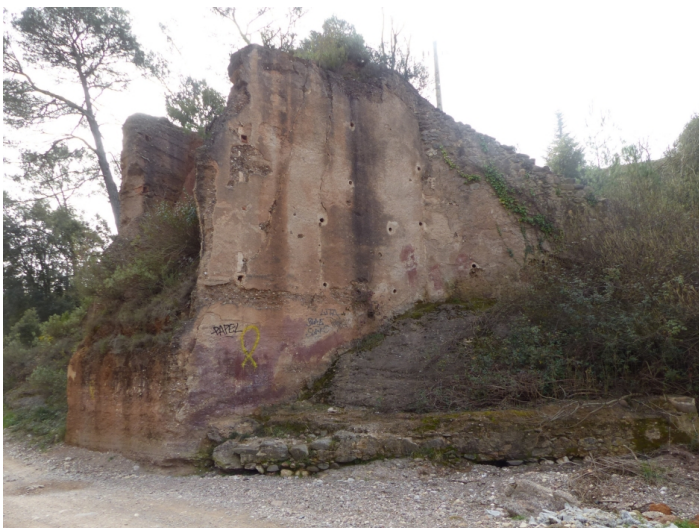
Es tracta de l'estrep situat al vessant hidrogràfic dret de la riera, que juntament amb l'oposat (desaparegut durant els aiguats de l'any 1962) suportaven el tauler en els seus dos extrems. Probablement es tractés d'un pont de tram recte, format per un tauler que treballava com a biga, senzillament recolzada en les piles i estreps.

La part conservada està fonamentada a la roca, aprofitant una gran codina, que alhora, fa de tallamars i d'esperó a la vegada (reforçat per un muret de pedra collat amb morter de calç). Aquesta estructura està feta de pedra, fang i còdols de diferents mides lligades amb morter de calç. S'hi observen varies obertures del mateix diàmetre a tot el parament que respon als posts col·locats durant la seva construcció. En un dels costats per sobre, es conserva part del paredat de pedra, que sembla més antic.

Uns metres més avall, al costat oposat es preserva un bloc procedent de la mateixa estructura, una minsa part del que probablement fou l'altre estrep o part del que queda dempeus, que l'aigua va arrossegar, i on s'hi identifiquen varies fileres de maons.
