## Pou de can Servitge

Rajadell

**Número de fitxa** 08178 - 106  
**Àmbit:** Patrimoni immoble  
**Tipologia** Element arquitectònic  
**Estil / època:** Contemporani  
**Segle** XIX-XX  
**Estat de conservació** Regular  
**Notes de conservació:** La coberta i les estructures portants encara es conserven però el conjunt sembla abandonat i esta envaït per la bardissa. Al febrer de 2021 s'hi desenvolupen treballs de rehabilitació.

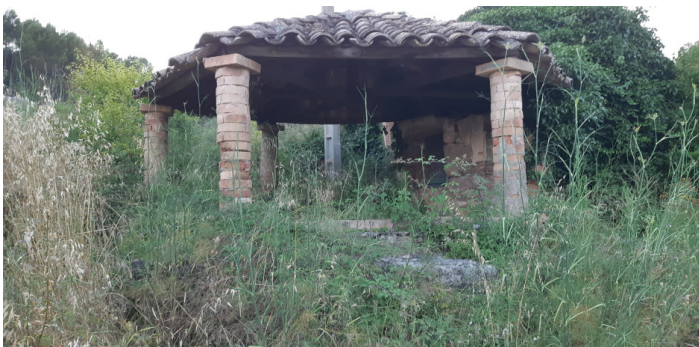
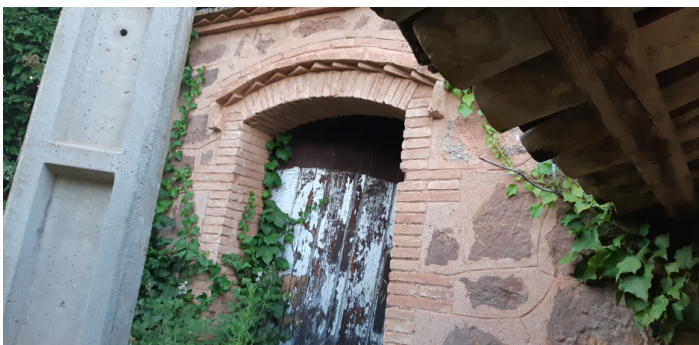
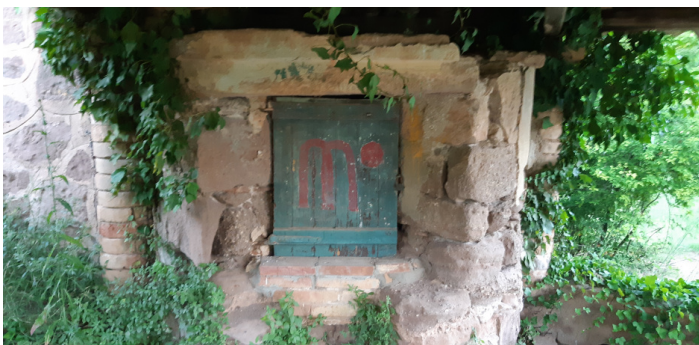
Pou de petites dimensions amb un barracó i un porxo adossat.

El barracó és de planta quadrada, amb coberta a doble vessant. Està fet amb carreus de forma més o menys poligonal. La façana principal és al costat de migdia, i presenta una porta i dues obertures situades al frontó, emmarcades amb maó i decorades amb trencaaigües.

El porxo és de planta hexagonal. La coberta, de teules, està sostinguda per sis columnes de maó amb capitells (quadrats), també de maó. El paviment és de rajoles rectangulars de ceràmica. L'estructura de fusta que suporta les teules es conserva raonablement. En un angle hi ha el pou propiament dit, de forma cilíndrica, amb una obertura frontal tancada amb una trapa de fusta.

La construcció està assentada sobre una espècie de podi de pedra, amb una escala d'accés lateral

Element molt original del paisatge rural, simple, arquitectònicament molt reeixit. A la banda est s'obre un espai cimentat, sobre l'esplanada, que s'utilitzava per a festes i celebracions. El 2020 presenta un estat d'abandó però al febrer de 2021 es constaten treballs de rehabilitació. Ara sembla abandonat. S'ubica a uns 90 m al NO del Mas Servitge (fitxa 82)
