Tina del Molar

Navàs

Número de fitxa	08141 - 255
Àmbit:	Patrimoni immoble
Tipologia	Element arquitectònic
Estil / època:	Medieval
Segle	X-XV
Estat de conservació	Dolent
Notes de conservació:	Tina i follador esquadats i esberlats. Actualment les cavitats són plenes de terra i sediments.
Protecció	Legal
Tipus de protecció:	BPU
Observacions protecció:	Pla Especial Urbanístic de Protecció del patrimoni i catàleg de béns arquitectònics, històrics i ambientals de Navàs (Bages), 2018. Fitxa 114.EA. Nivell 2. Conservació. Nivell 4. Ambiental / Nivell 6. AEA. Es tracta d'una fitxa genèrica sobre tines segons la qual "es protegeixen totes les tines dels diferents masos del municipi".
Data aprovació:	dc., 20/02/2019 - 12:00
Accés	Difícil

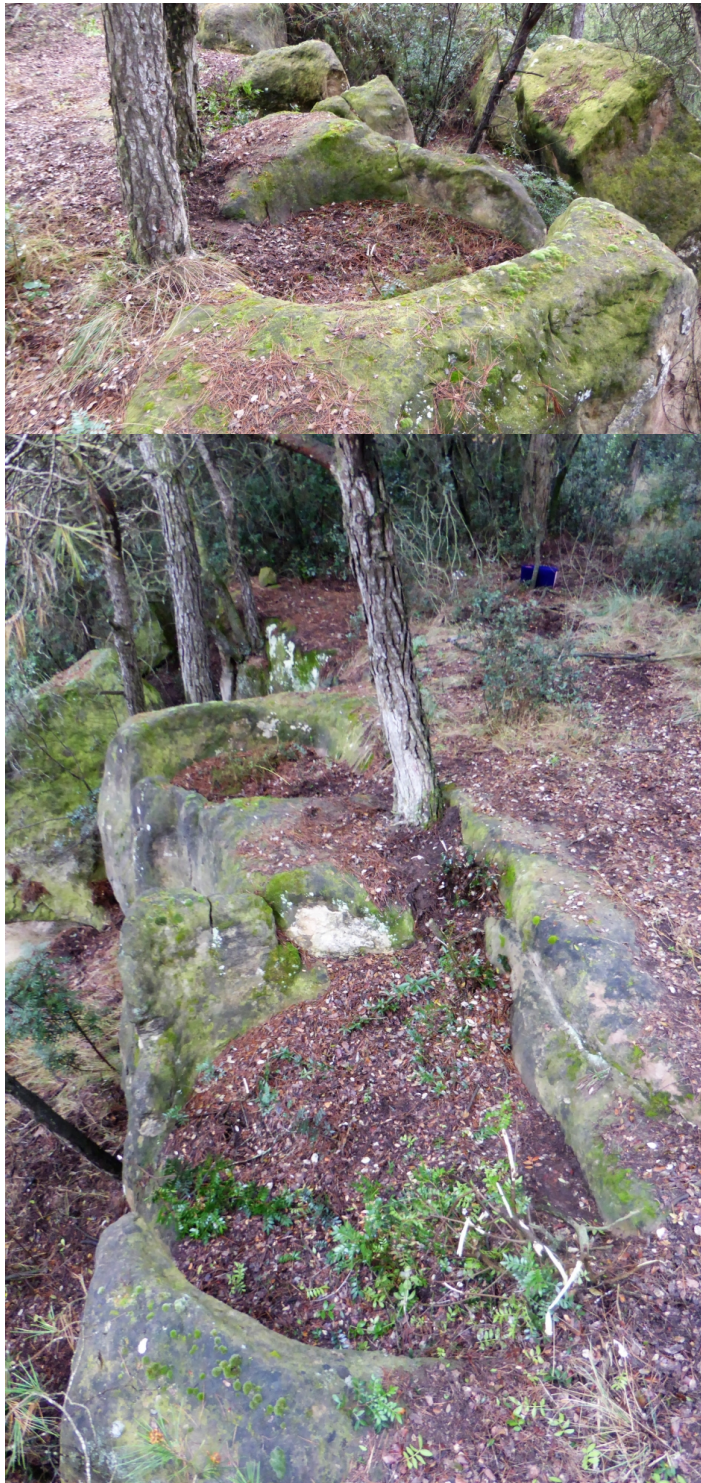
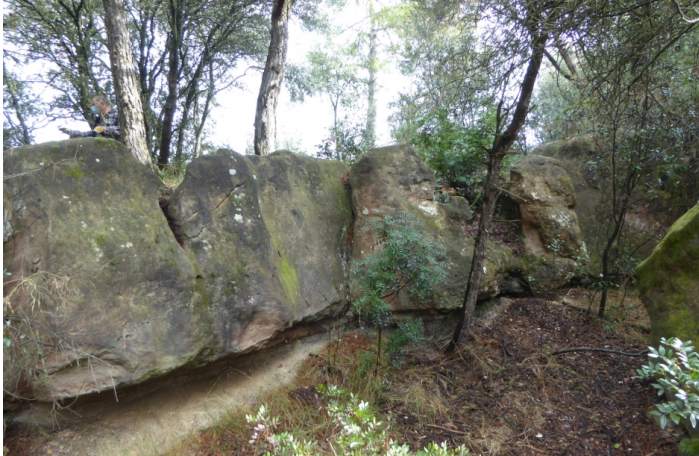
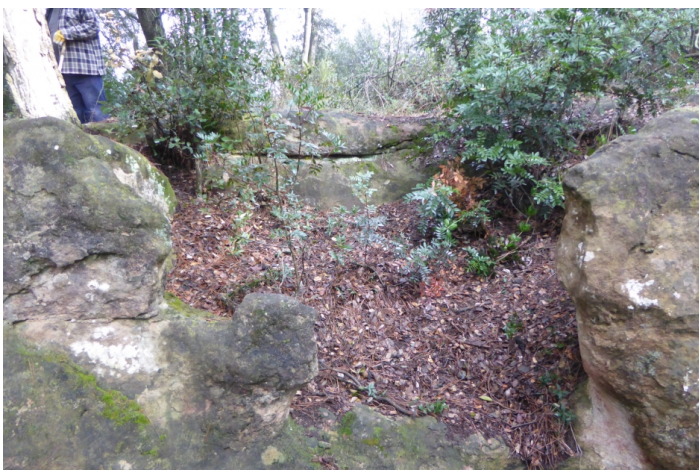
Tina excavada a la roca isolada enmig del bosc, probablement d'època medieval. Es troba emplaçada uns 160 m al sud-est de la casa del Molar, en una petita cinglera. Consta de dos forats excavats a l'extrem del rocam. Un és més profund, de forma cilíndrica, i correspon a la tina pròpiament, on tenia lloc el procés de fermentació del vi. L'altra cavitat, menys fonda, és l'anomenat "follador" o "funyador", on es trepitjava el raïm de manera que el líquid resultant queia a la tina. Entre les dues hi ha un petit canaló que les comunica. Ambdues cavitats es troben força malmeses, ja que les vores exteriors, més primes, s'han esquerdat i en bona part esberlat. Probablement per això la boixa per on desguassava la tina actualment no és visible. En una de les roques despreses que es troben a la vora s'hi observa un encaix, possiblement d'alguna premsa o element auxiliar per a l'elaboració del vi.
