## Pont del torrent Mal

Rupit i Pruit

**Número de fitxa** 08901 - 261  
**Àmbit:** Patrimoni immoble  
**Tipologia** Obra civil  
**Estil / època:** Modern Contemporani Popular  
**Segle** XVIII-XX  
**Estat de conservació** Bo  
**Protecció** Inexistent  
**Accés** Fàcil  
**Ús actual:** Estructural  
**Titularitat** Privada  
**Titular:** Ref. Cad.: 08185A01200010  
**Autoria de la fitxa** Adriana Geladó Prat  
**Data de registre de la fitxa:** dg., 11/07/2021 - 10:50

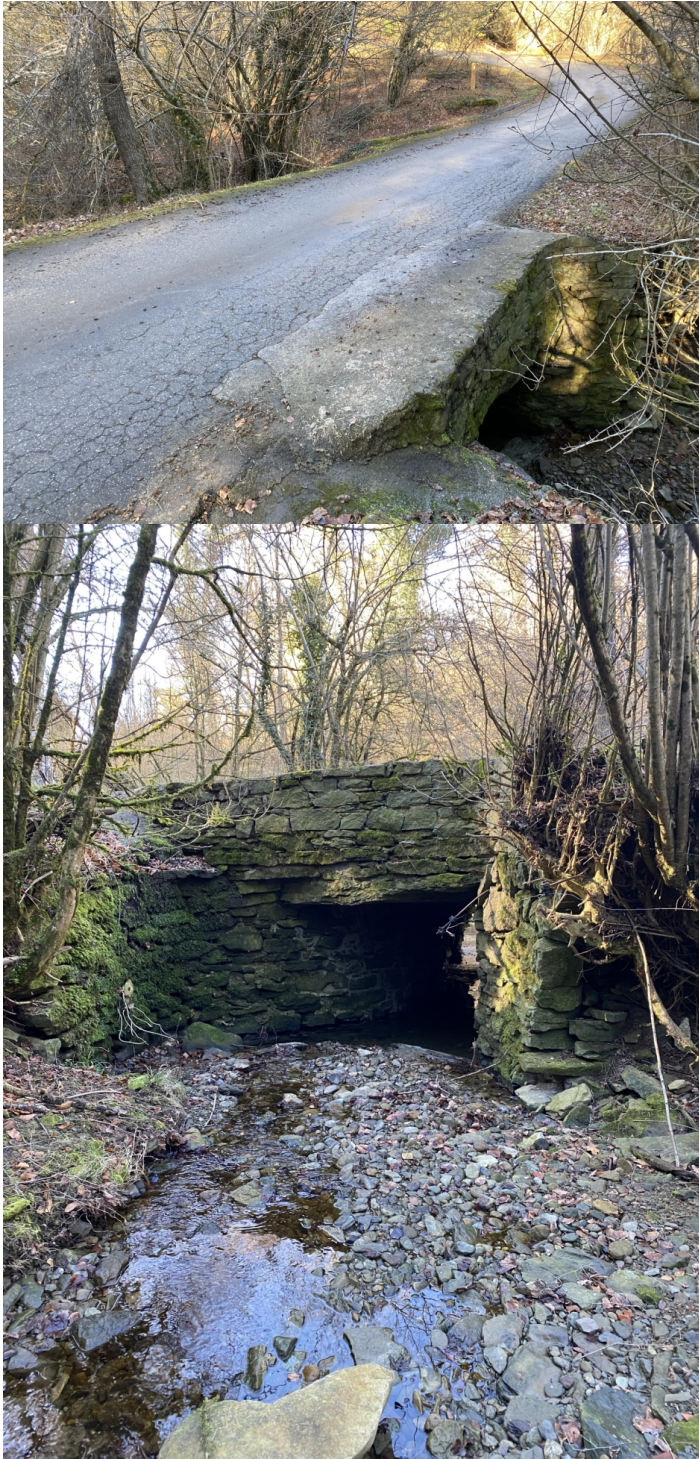
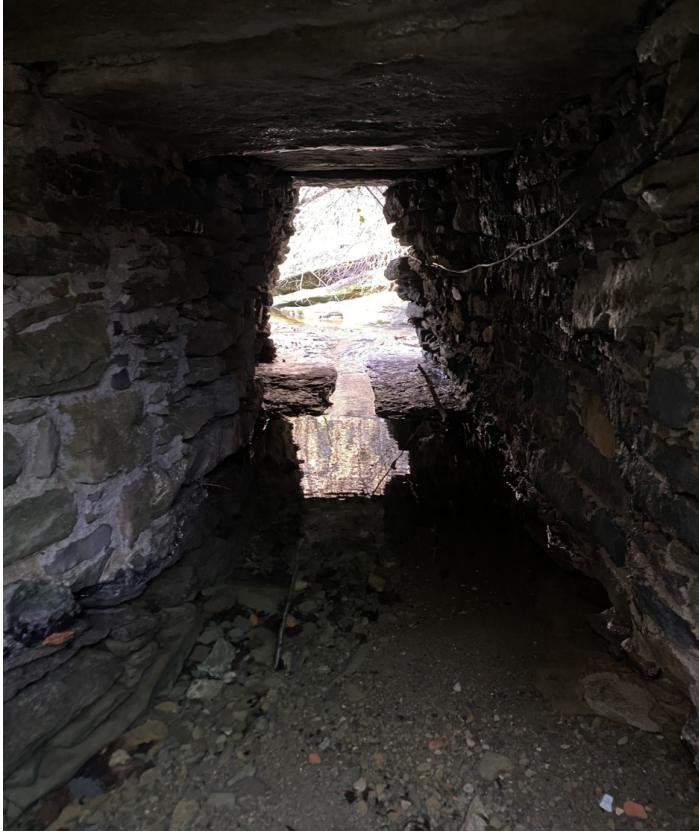
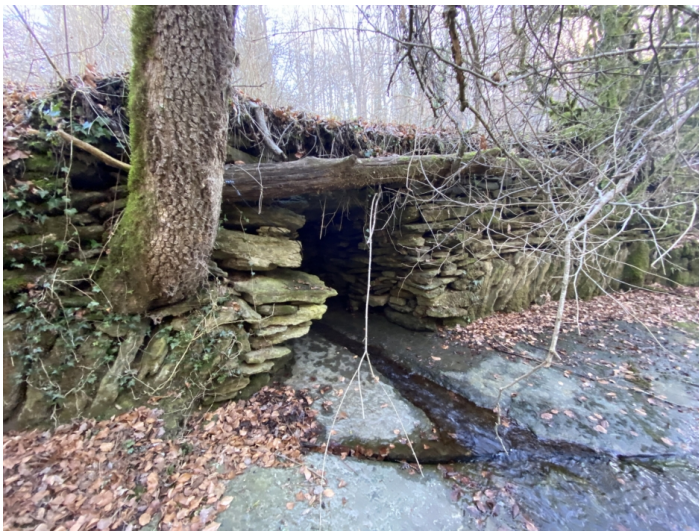
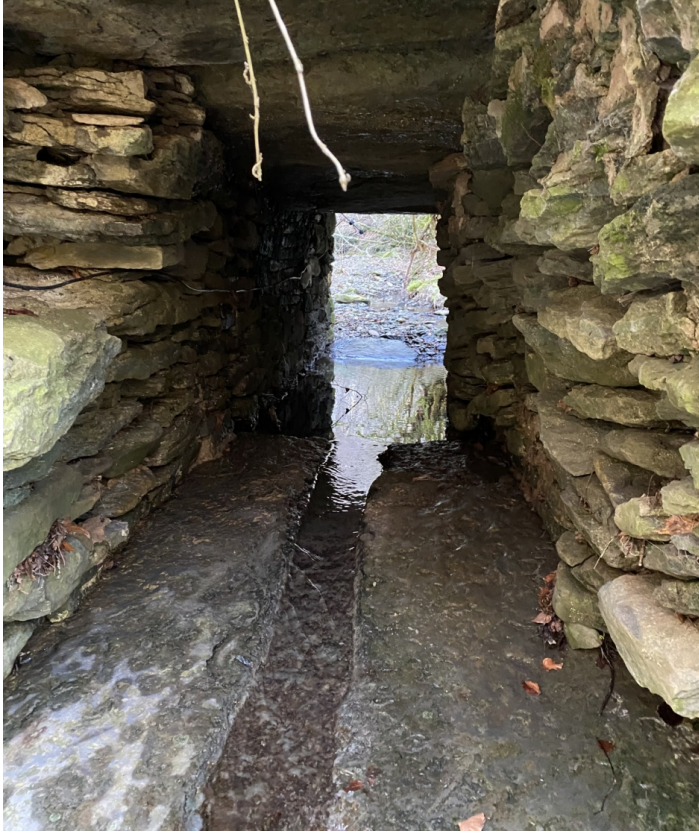
Pont aïllat situat sota el camí que dóna accés a les masies de Corriol i la Fontana, dins de l'itinerari de les fonts de Rupit. Està format per una obertura rectangular bastida amb lloses de pedra a la banda de ponent, mentre que a la de llevant és lleugerament troncopiramidal. Està assentat damunt la llera de roca del torrent, la qual presenta un canal horitzontal excavat al centre. En general, l'estructura està bastida amb pedra de la zona sense treballar, disposada de forma regular. A la banda de ponent s'observa una filada bastida amb el mateix tipus de pedra, tot i que disposada a sardinell. El tauler està format pel propi asfalt del camí.
