Rectoria

Rubió

Número de fitxa: 08185 - 97
Àmbit: Patrimoni immoble
Tipologia: Edifici
Estil / època: Modern Contemporani Popular
Segle: XVI-XX
Estat de conservació: Bo
Notes de conservació: Restaurada a la dècada de 1960
Protecció: Inexistent
Tipus de protecció: Inexistent
Accés: Fàcil
Ús actual: Residencial
Titularitat: Privada
Titular: Bisbat de Vic. Carrer Santa Maria, 1. 08500. Vic
Fitxes associades:
[Església Santa Maria de Rubió](#)
Autoria de la fitxa: Núria Cabañas. Web Cultura, SCP.
Data de registre de la fitxa: dc., 01/12/2021 - 16:28

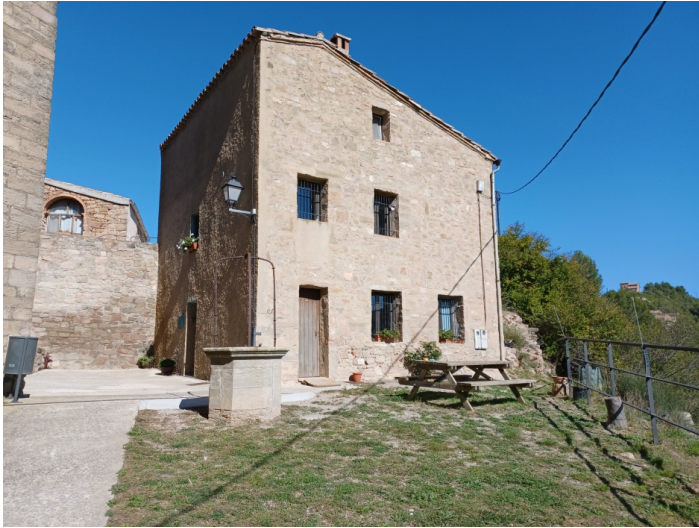
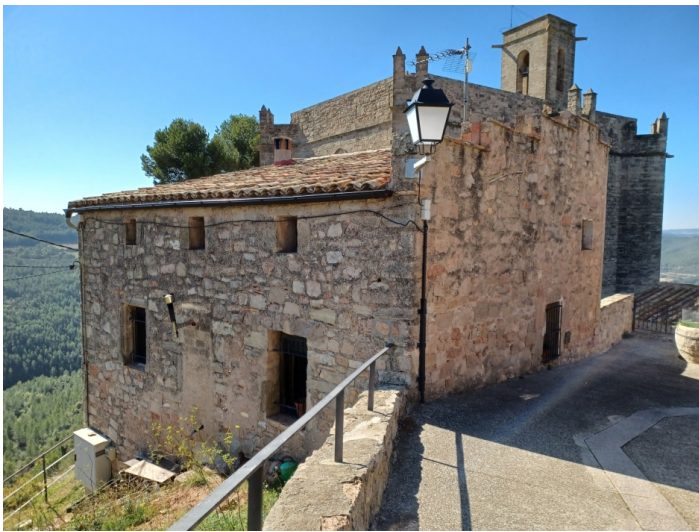
L'antiga rectoria de l'església de Santa Maria de Rubió es troba situada al nucli del Castell de Rubió, al nord-est de l'església. Es tracta d'un edifici de planta quadrada de planta baixa i dues plantes pis. La coberta a dues aigües asimètriques amb el carener paral·lel a l'actual façana principal, orientada a ponent. Antigament la façana principal era la de migjorn. L'actual façana principal (oest) s'hi obre la porta principal d'arc pla i una finestra de secció quadrada a nivell del primer pis, ambdues centrades amb la façana. A la façana de migjorn s'hi obre una segona porta d'accés i dues finestres a nivell de planta baixa que donen accés a una estança que no comunica amb la resta de l'edifici de la rectoria. La façana de tramuntana i de llevant s'hi obren diverses finestres a nivell del primer i segon pis sense cap tipus de motllura.
