## Els Plans de Casòliba

Capolat

| <b>Número de fitxa</b> | 08045 - 46 |
| <b>Tipologia</b> | Jaciment arqueològic |

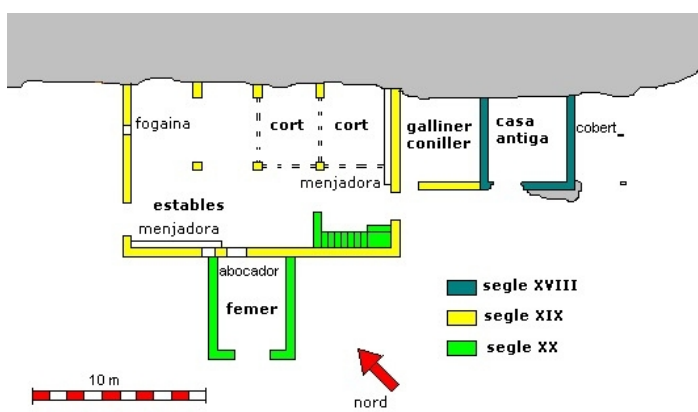
| <b>Notes de conservació:</b> | El mas està en gran part enrunat i cobert de vegetació. |

La casa està adossada a un marge pel costat nord-est i n'aprofita els grans blocs de conglomerat com a sòcol. Té planta baixa i un pis que està sota teulada. Els murs estan fets de llosetes de pedra sorrenca i blocs de conglomerat de diferents mides i formes i units amb fang. Només és visible una de les cantoneres i les primeres filades són lloses de mida gran i la resta grans blocs de conglomerat picats a les cares visibles. La teulada és de teula àrab amb carener de nord-est a sud-oest. La coberta actualment ja ha desaparegut en alguns trams. La casa és la part més degradada de tot el conjunt.

A ponent hi ha un edifici de grans dimensions que inicialment era una pallissa, però que al segle XX es va reconvertir en habitatge. Igual que la casa, es troba adossat al marge i té dos nivells amb una distribució interna a base de pilars on es fomenten els envans de compartimentació. Els murs exteriors tenen uns 60 cm de gruix i són fets amb pedres irregulars de conglomerat i sorrenca unides amb fang. Les cantoneres són de grans blocs de pedra sorrenca picada a les cares visibles. A la planta baixa hi ha dues portes d'accés, una al costat oest amb llinda de fusta i una a l'est amb muntants de maó massís i arc rebaixat amb rajola plana. En el primer pis trobem dues finestres al centre del mur sud-oest de mides similars i llinda de fusta. La coberta és a dos vessants amb el carener centrat de nord-est a sud-est.

A la façana sud-oest de l'edifici hi ha les restes d'un femer del segle XX de planta rectangular. Els murs són de pedra i la porta de maó massís i coberta de volta de rajola plana.
