## Pallissa de la Rectoria de Sant Martí de Capolat

| <b>Número de fitxa</b> | 08045 - 130 |

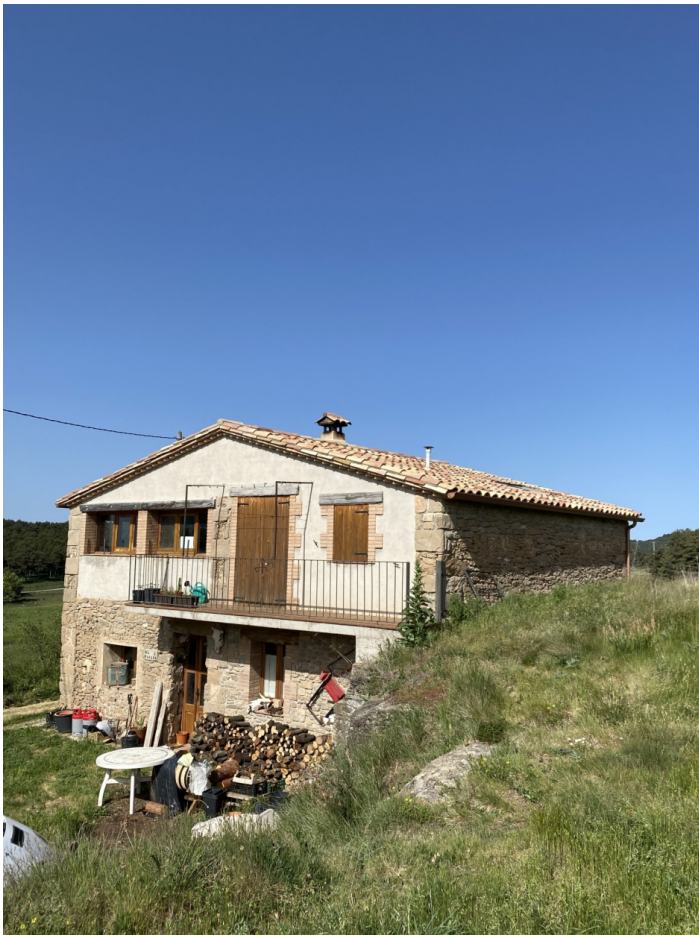
Edifici de planta rectangular format per dos nivells, planta baixa i primera planta. El carener està orientat de nord-oest a sud-est i la façana principal està oberta al sud-est. Per la banda nord-est està adossada a un marge, de manera que el mur d'aquest extrem està construït des de la primera planta.

Els murs de la planta baixa són de paredat format per pedres irregulars de diverses mides lligades amb fang i cantoneres de pedra picada en els pilars que defineixen la façana principal. Les dues finestres d'aquesta planta estan emmarcades amb maó massís.

La coberta és a dos vessants, les careneres són suportades des del mur posterior al pilar central i d'aquest al mig de la façana; cavalls perpendiculars al carener, corretges paral·leles a l'eix i, a sobre, llates per canal i teules.

La pallissa, abans en mal estat de conservació, ha estat rehabilitada i actualment és un habitatge.
