Font del Carinyo

Pallejà

Número de fitxa 08157 - 90
Àmbit: Patrimoni immoble
Tipologia Element arquitectònic
Estil / època: Contemporani Popular
Segle XX
Estat de conservació Regular
Notes de conservació: La pica i plafó ceràmic es troben trencats. Disposa, però, d'un plafó explicatiu.
Protecció Inexistent
Tipus de protecció: Inexistent
Número inventari Font 1019 de l'index de fonts catalogades - ENCOS
Generalitat i altres inventaris
Accés Fàcil
Ús actual: Lúdic
Titularitat Privada
Titular: 08156A011000070000FX
Fitxes associades:
[Can Seix \(abans can Coll\)](#)
Autoria de la fitxa Ainhoa Pancorbo Picó

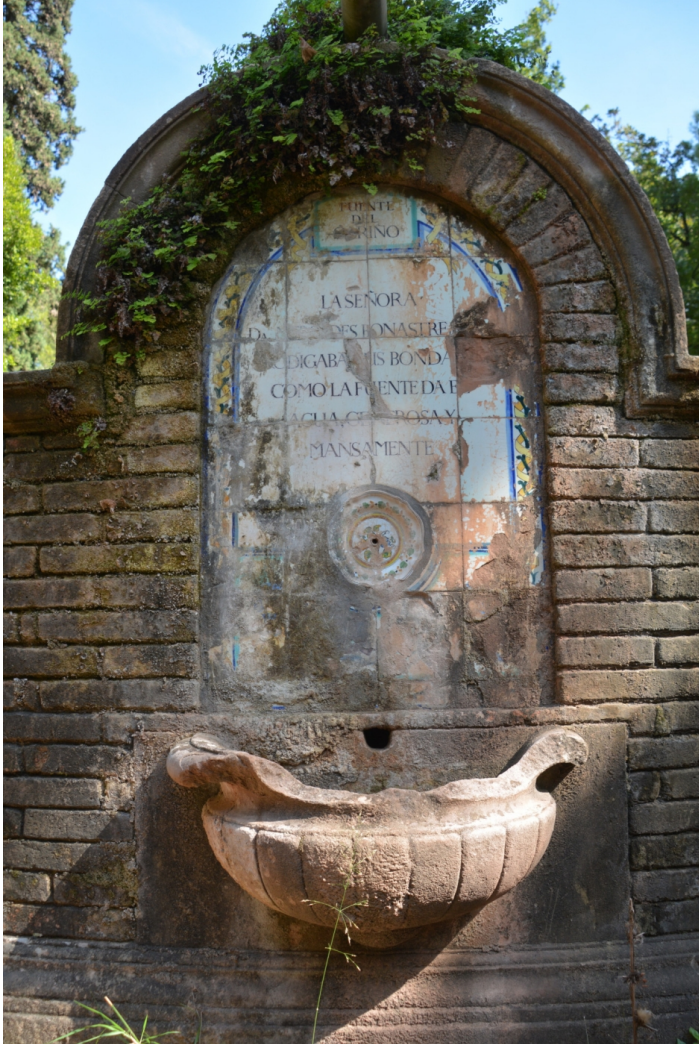
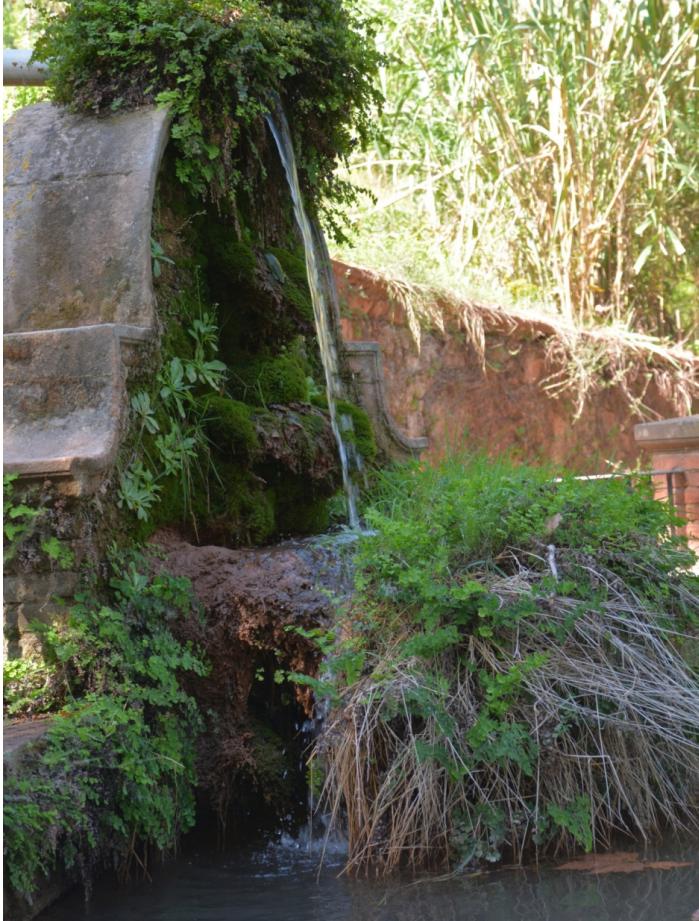
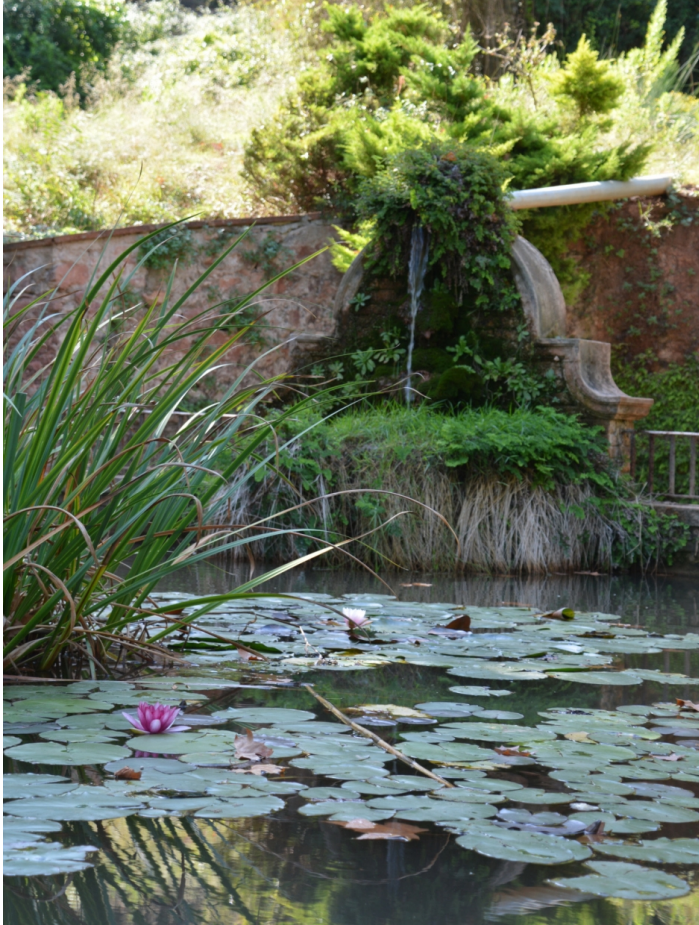
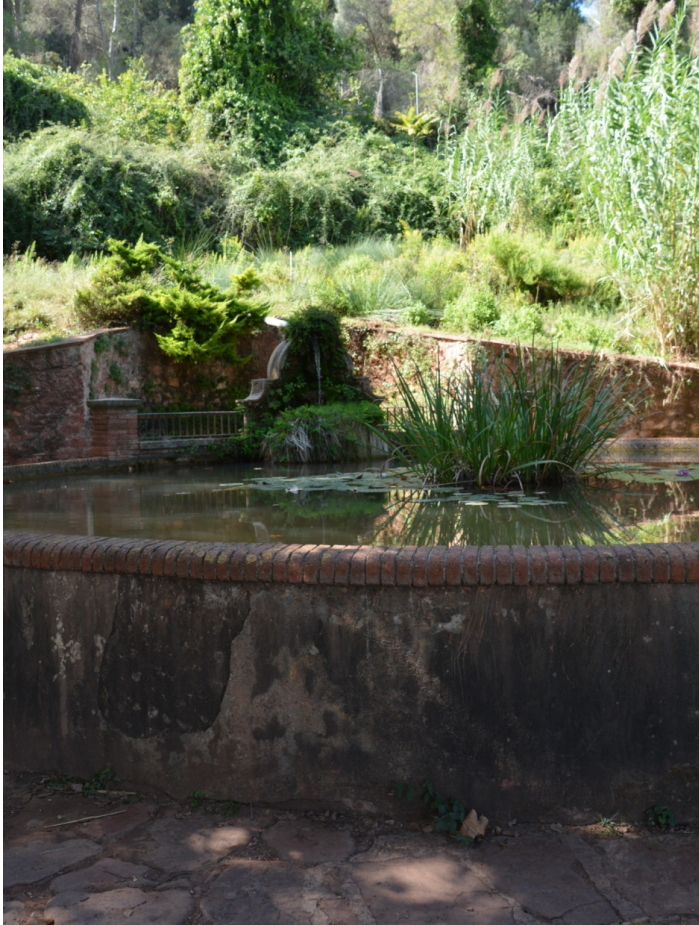
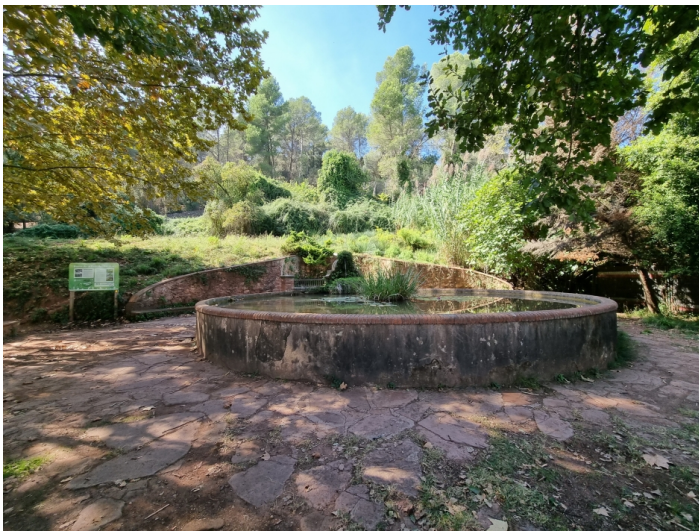
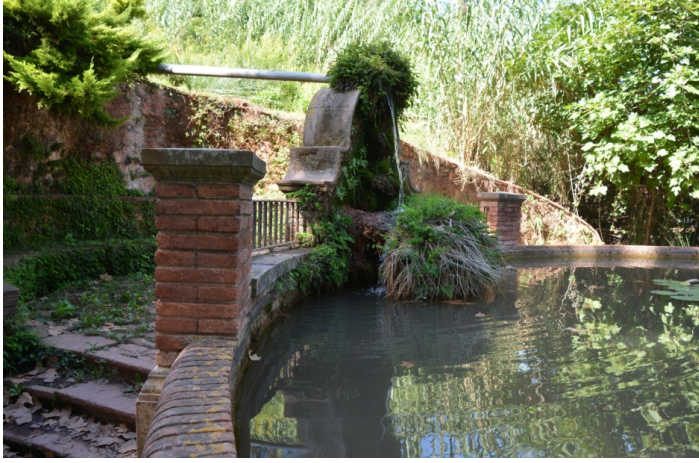
En un raconet de la terrassa queda la font, a recer d'un mur arrodonit amb un banc que el ressegueix. La font és part de la bassa, emergeix del seu contorn. El mur frontal és d'obra vista, arrodonit per la part de dalt. Al mig hi un plafó de rajoles de ceràmica, molt desgastat i malmès pel pas del anys, on, a més del nom de la font, s'hi podia llegir aquesta frase: "La Sra. Mercedes Bonastre que prodigaba bondad como la fuente da el agua que fluye mansamente". A sota, hi ha una pica de pedra de forma semicircular que recollia l'aigua, Avui en manca una part. El broc per on rajava l'aigua ha desaparegut i només en resta el forat.

Actualment la font resta eixuta, però la bassa es segueix alimentant d'aigua mitjançant una canonada que es repenja al capdamunt de la font, de forma poc elegant i deslluïnt el conjunt.
