Conjunt Maria Llinàs III

Sant Cugat del Vallès

Número de fitxa 08205 - 144
Àmbit: Patrimoni immoble
Tipologia Conjunt arquitectònic
Estil / època: Contemporani Noucentisme
Segle XX
Any 1922
Autoria de l'element: Josep Sala Comas
Estat de conservació Bo
Protecció Legal
Tipus de protecció: BCIL
Observacions protecció: BCIL 10152-I (Aprovació definitiva comissió urbanisme: 30/04/2008 i publicació al DOGC: 10/12/2008).
Revisió del Pla Especial de Protecció de Patrimoni Arquitectònic 2008. Fitxa B-57.
Data aprovació: dc., 30/04/2008 - 12:00
Número inventari IPA-45423
Generalitat i altres inventaris
Accés Fàcil
Ús actual: Residencial - productiu
Titularitat Privada

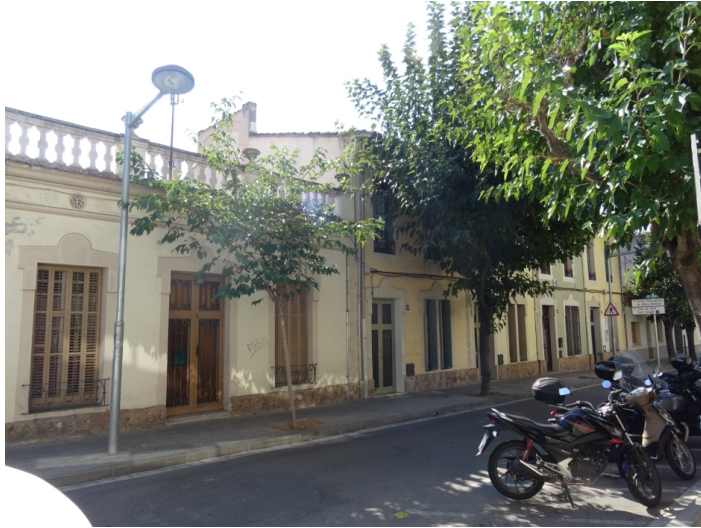
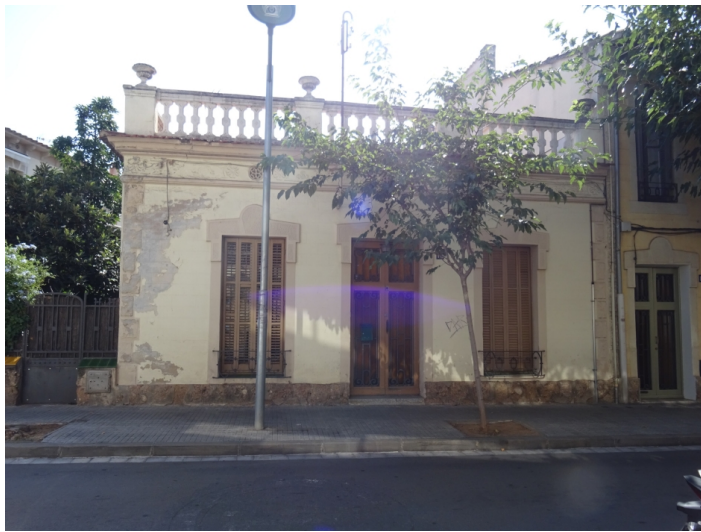
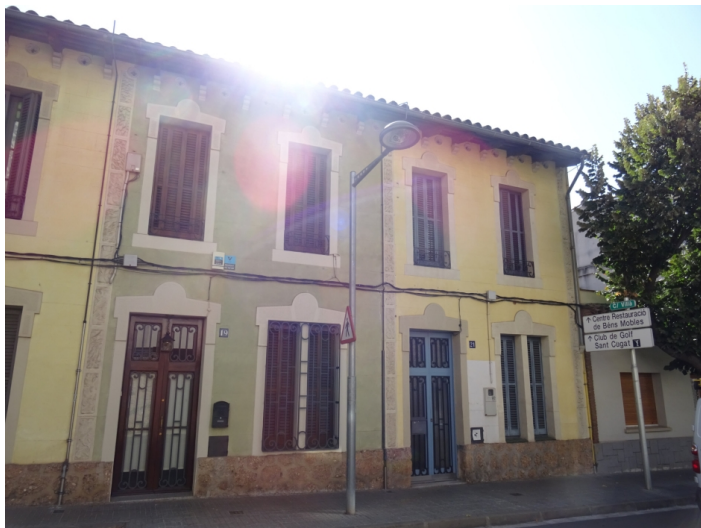
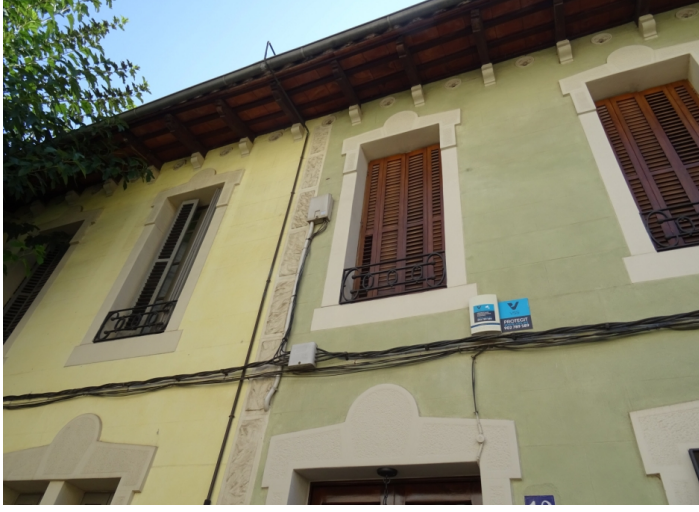
Conjunt de cinc edificis d'estil noucentista situats al carrer de Villà que formen part de la promoció feta per Maria Llinàs l'any 1922. El número 13 és només de planta baixa, mentre que els números 15, 17, 19 i 21 consten de planta baixa i pis.

A la casa número 13 la façana és simètrica, amb una composició en base a dos eixos d'obertures, amb el portal d'entrada al centre i un finestral a cada costat. Les obertures estan emmarcades amb una faixa engaltada que, a la part de la llinda, és rematada amb una mena de dovella central. En aquesta casa hi ha un fris amb esgrafiats amb motius vegetals intercalats amb els òculs de ventilació del sostremort. L'edifici està rematat amb una balustrada, amb copons sobre les pilastres.

Els altres edificis segueixen un disseny arquitectònic similar, però amb un pis afegit. Aquí cada s'estructura en base a dos eixos d'obertures. A la planta baixa, a l'esquerra, hi ha el portal d'entrada i a la dreta un finestral separat amb mainell. En el primer pis hi ha dues finestres. Igual que en l'altra casa, les obertures estan emmarcades amb una faixa engaltada que, a la part de la llinda, és rematada amb una mena de dovella central. A més, cada habitatge queda separat per unes faixes verticals engaltades amb parament rugós. El ràfec sobresurt de la teulada i queda sustentat per caps de biga de fusta, entremig dels quals hi ha òculs de ventilació. La teulada és de doble vessant amb carener paral·lel a la façana.

Les cases conserven les fusteries, les baranes, les persianes de llibret i altres elements originals a la façana.
