## Font de Sant Cristòfol

Sant Fost de Campsentelles

**Número de fitxa** 08209 - 71  
**Àmbit:** Patrimoni immoble  
**Tipologia** Element arquitectònic  
**Estil / època:** Contemporani  
**Segle** XX  
**Autoria de l'element:** Desconeguda  
**Estat de conservació** Dolent  
**Notes de conservació:** Abandonada i deteriorada per la manca d'ús i manteniment.  
**Protecció** Inexistent  
**Tipus de protecció:** Inexistent  
**Accés** Fàcil  
**Ús actual:** Sense ús  
**Titularitat** Privada  
**Titular:** 08208A006000710000OA  
**Autoria de la fitxa** Jordi Montlló Bolart  
**Data de registre de la fitxa:** dj., 29/02/2024 - 18:34

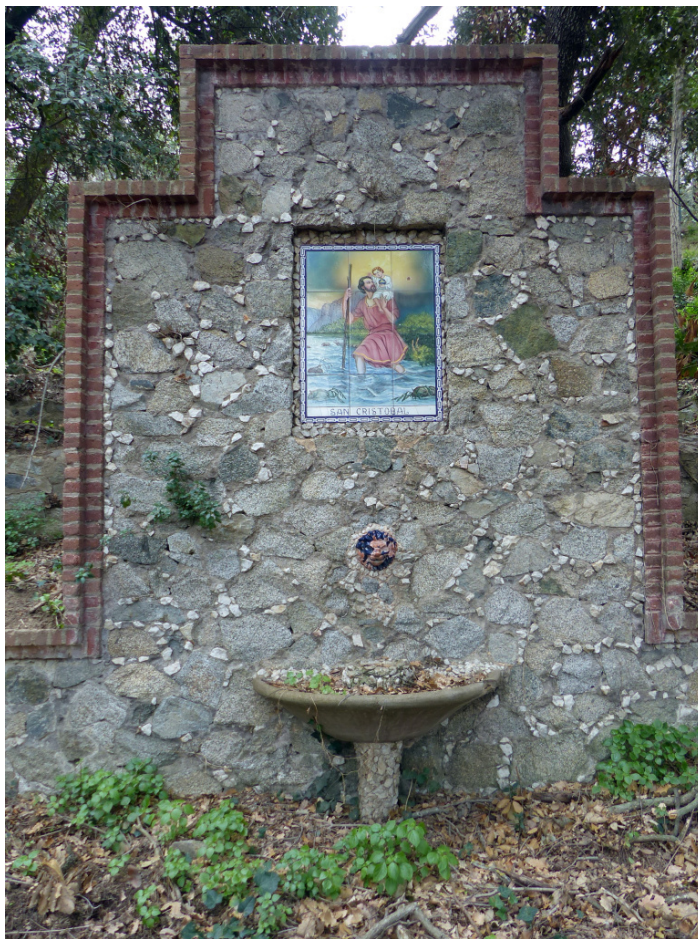
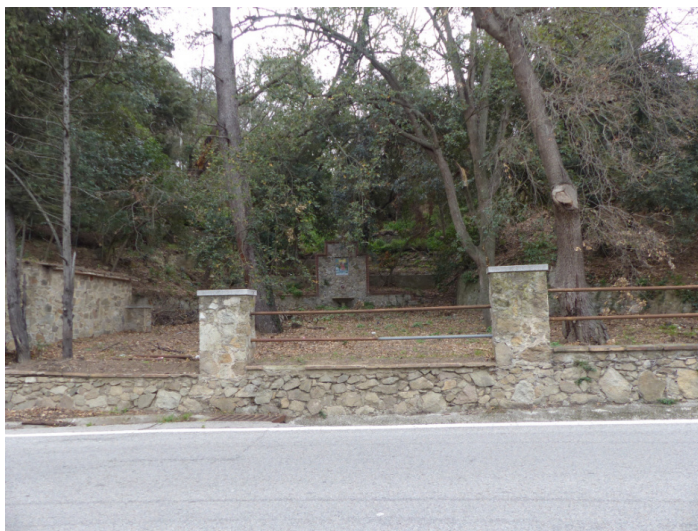
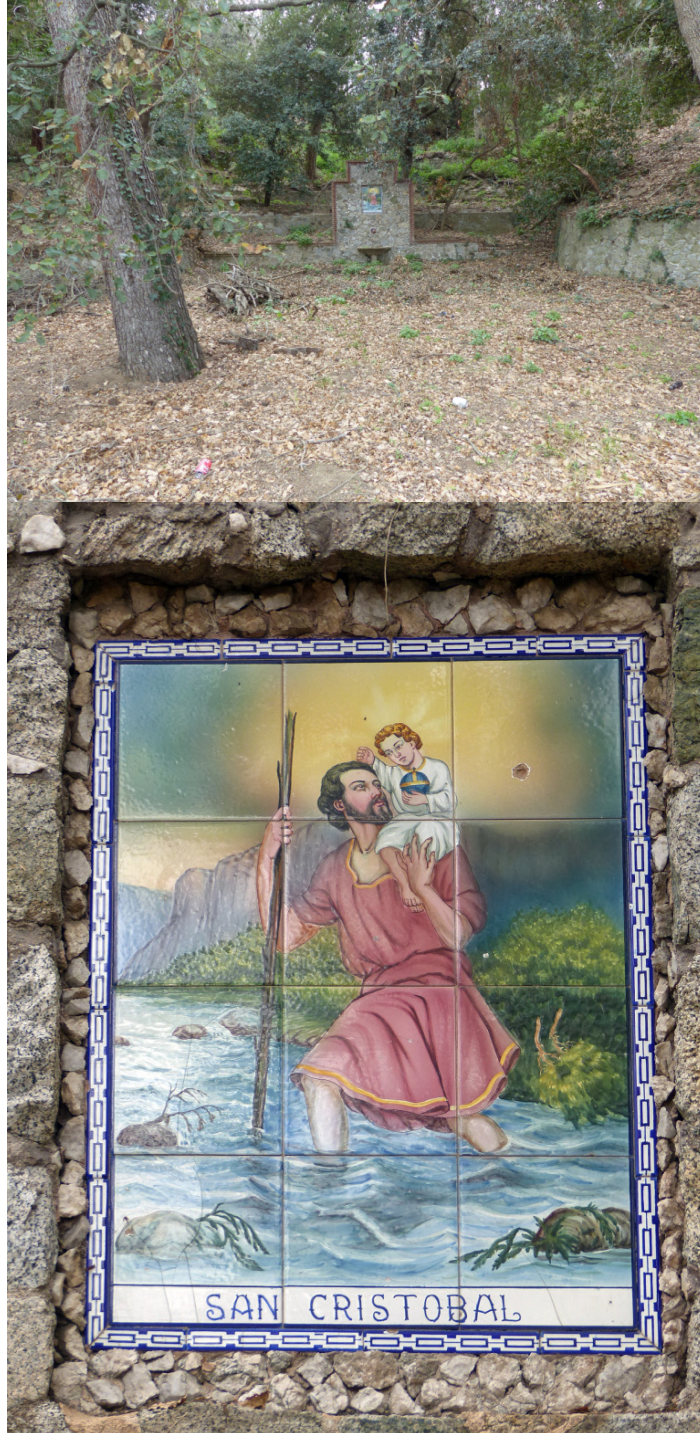
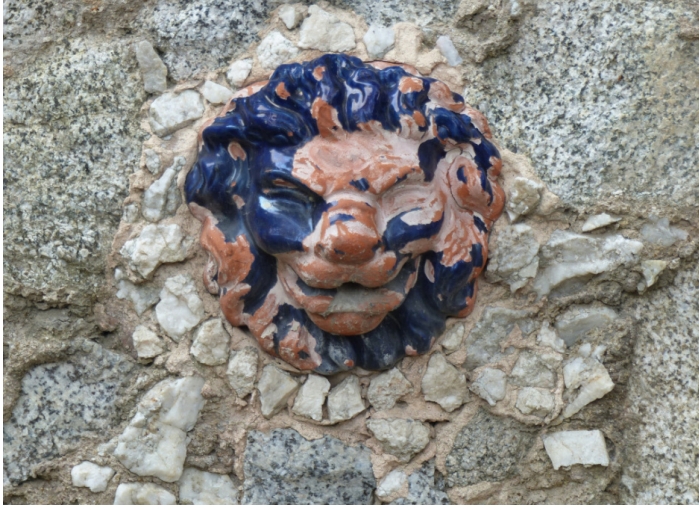
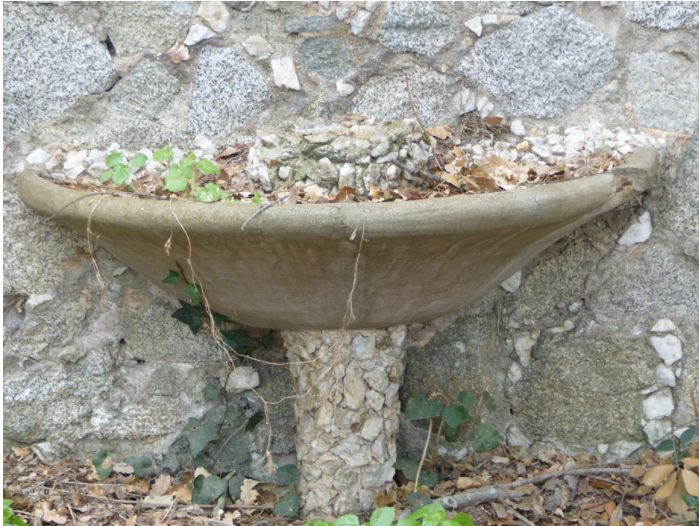
El frontal consta d'un plafó mural amb capcer de pedra granítica irregular amb la cara més planera a la vista. Està emmarcat tot ell per maons disposats de canto. Al mig destaca un plafó ceràmic (3 x 4 rajols) policromat amb motllura geomètrica de color manganès, que representa a Sant Cristòfol amb l'infant Jesús a les seves espatlles, i que, ajudat per un bastó, travessa un riu. Els rajols, a més, estan emmarcats per un segon marc de pedruscall de mida petita.

Dessota hi ha el cap d'un lleó fet amb ceràmica de color blau que ha perdut una bona part del suport ceràmic. De la boca s'endevina les restes del tub de plom que connectava amb el broc. Per sota, una pica de pedra sustentada per un peu troncocònic recobert de pedruscall de quars. A banda i banda de la font hi ha dos pedrissos simètrics adossats formant dos desnivells, que conserven la mateixa decoració a base de maons.

Al darrera de la font hi ha una mena de caseta feta d'obra i maó per la conducció d'aigua.

Actualment està en desús.
