## Forn de calç de can Rossell

Gelida

| <b>Número de fitxa</b> | 08091 - 35 |

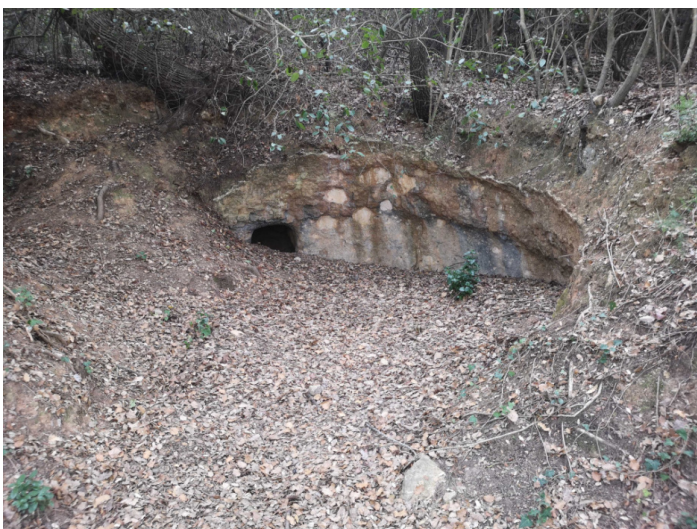
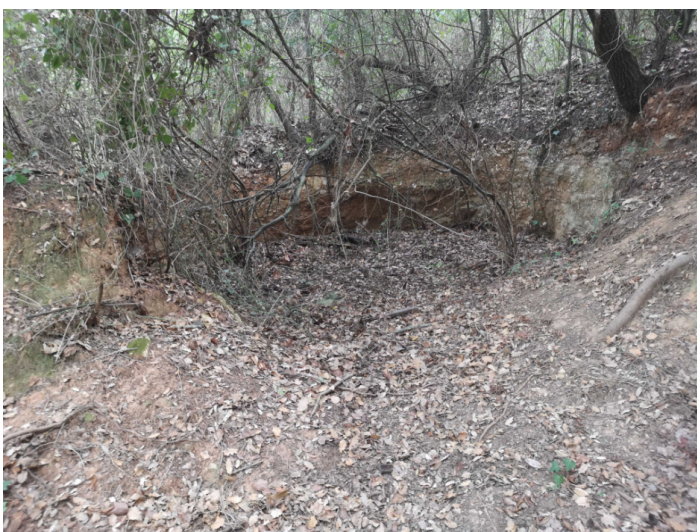
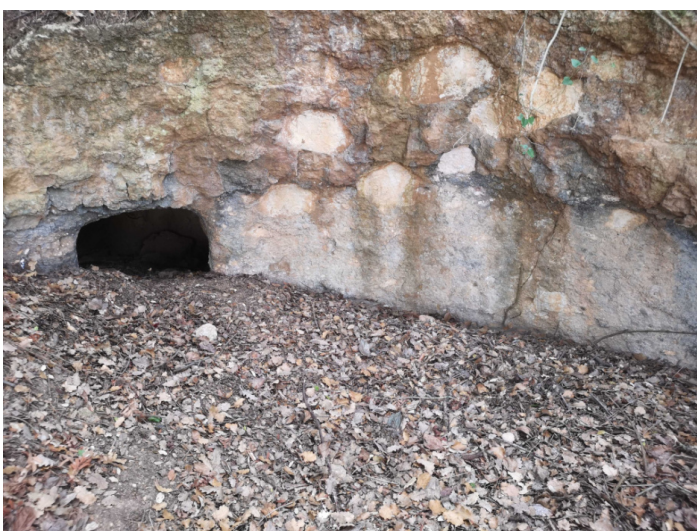
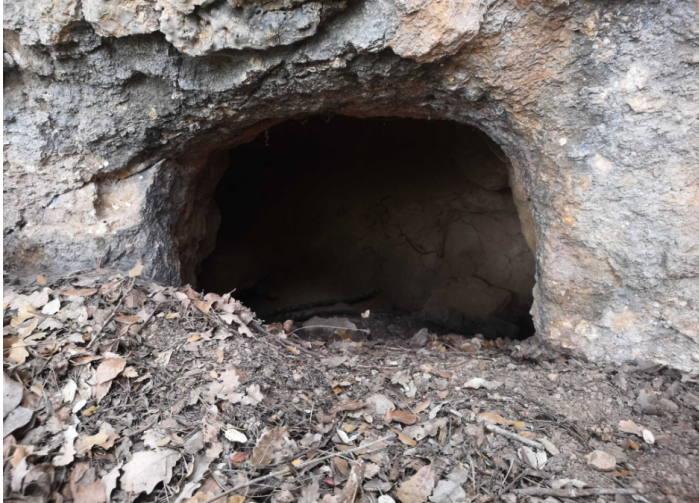
| <b>Notes de conservació:</b> | El cobriment o vora ha caigut de dos dels tres forns. El que queda encara cobert manté la porta, tot i que l'esllavissament de l'espadat del forn del costat l'ha deixat pràcticament colgada. |

Forn de calç actualment enrunat. L'emplaçament dels forns de calç responia a dues necessitats. Per una banda, se situaven propers a la veta de calç per tenir a prop la font de matèria primera. Per l'altra banda, s'intentava aprofitar inclinacions fortes del terreny per facilitar-ne la construcció, sigui excavant totalment l'olla o de forma parcial. En aquest cas es tracta d'un forn de tres olles parcialment excavades. Dues cambres estan completament enrunades i només se'n pot deduir l'existència per la forma circular que ha quedat en el desnivell. A l'olla que queda en peu s'hi accedia a través d'una de les que s'han enrunat. Es pot observar com la porta està molt colgada, segurament fruit del procés d'enrunament.

Es tracta d'un forn amb tres olles de grans dimensions, sobretot les dues olles més deteriorades.
