## Rellotge de sol de cal Noi del Molí, o cal Botifoll

Gelida

**Número de fitxa** 08091 - 147  
**Àmbit:** Patrimoni immoble  
**Tipologia** Element arquitectònic  
**Estil / època:** Contemporani Popular  
**Segle** XIX  
**Any** 1828  
**Autoria de l'element:** Desconeguda  
**Estat de conservació** Regular  
**Notes de conservació:** El rellotge ha patit un despreniment a la part superior dreta a causa de l'aigua.  
**Protecció** Legal  
**Tipus de protecció:** BCIL  
**Observacions protecció:** Es troba en la llista de Rellotges de Sol de Gelida sobre la protecció BCIL Immobile 8391-I  
**Data aprovació:** dv., 05/06/2015 - 12:00  
**Número inventari** Inventari de Rellotges de Sol dels Països Catalans, 1469  
**Generalitat i altres inventaris**

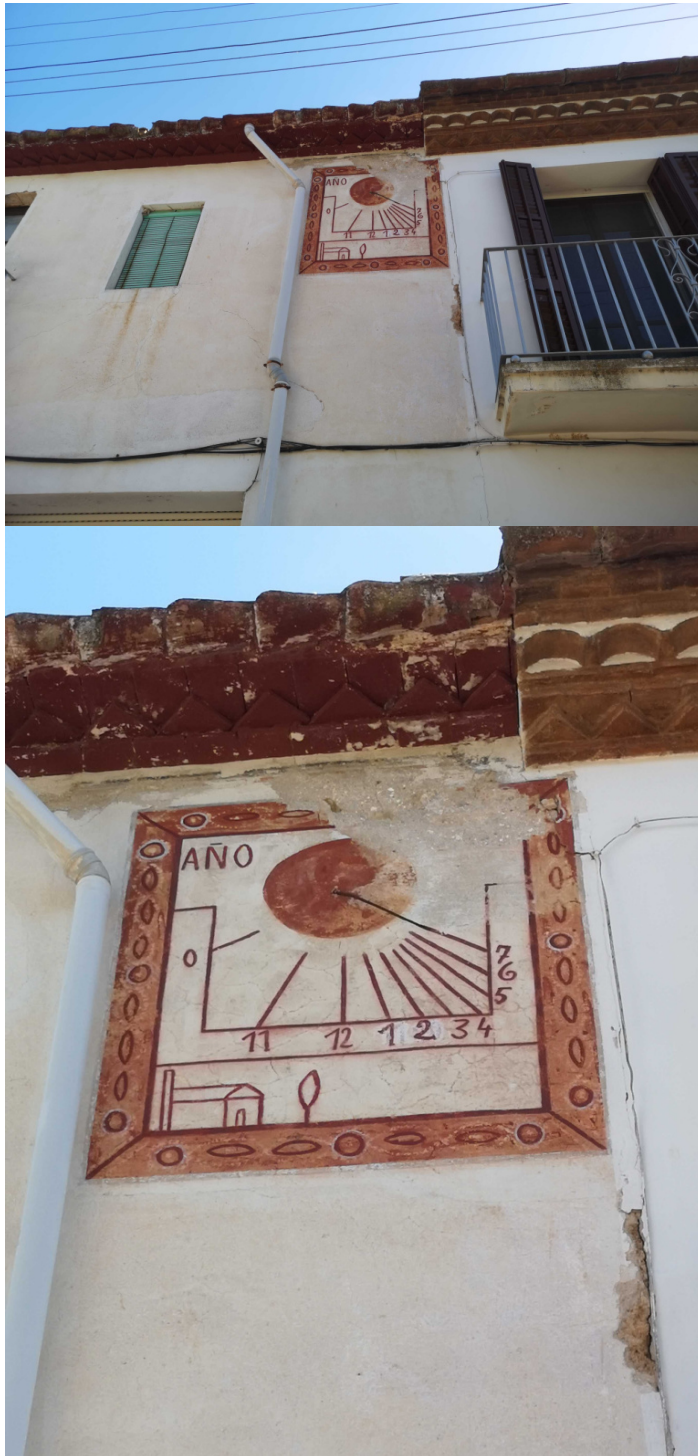
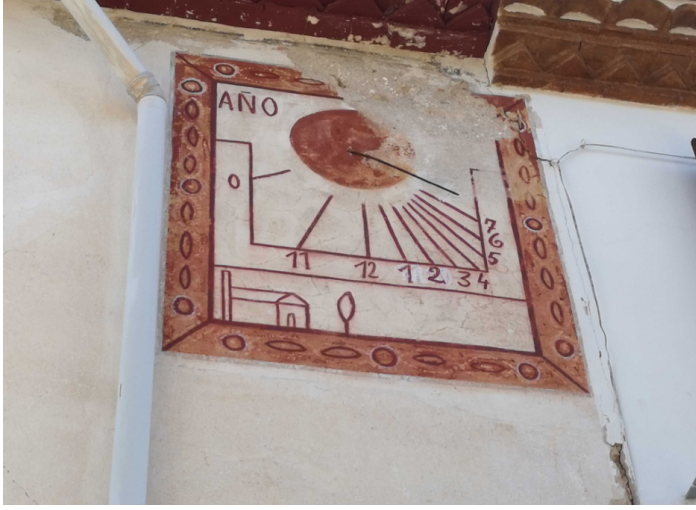
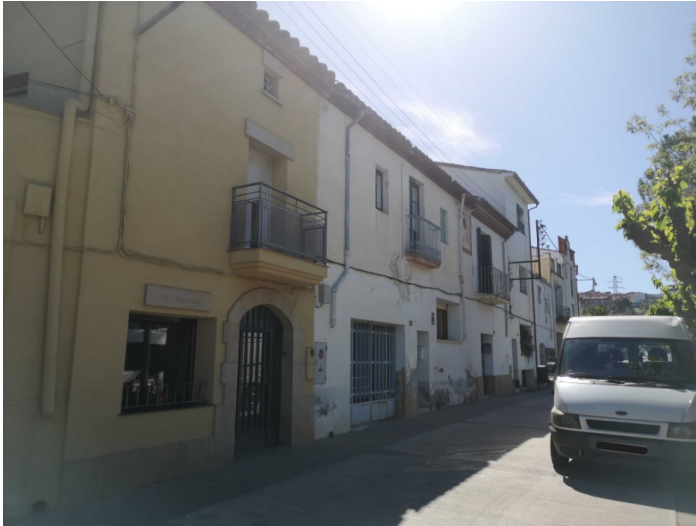
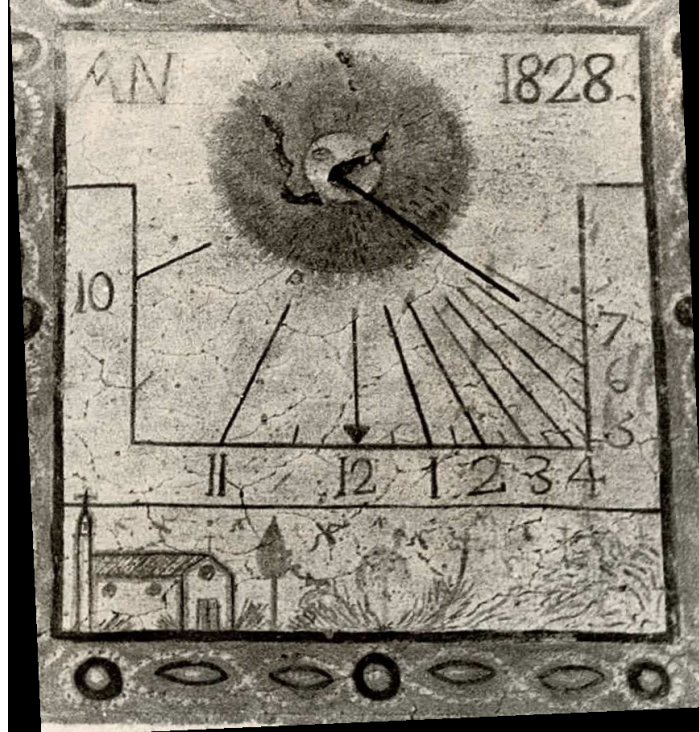
Es tracta d'un rellotge de sol vertical rectangular i pintat. Es troba a la part superior dreta de la façana principal de la casa entre mitgeres de cal Noi, també coneguda com cal Botifoll.

El requadre exterior és pintat en un color rosat i decorat amb una sanefa en color vermell, que és el mateix color emprat en tota la resta d'elements. El pol és una esfera vermella, del centre de la qual arranca el gnòmon metàl·lic. Disposa de línies horàries i numeració aràbiga que marca de les 10 del matí a les 7 de la tarda.

A la part superior hi figura "AÑO" al marge esquerre i al marge dret hi figura "1828", però el despreniment d'aquesta àrea ho ha esborrat.

A la part inferior hi ha una representació de l'església de Sant Pere del Castell de Gelida.

Fa uns anys s'hi va fer una restauració força barroera on el 10 va passar a ser un 0 i el repintat tampoc va respectar l'original.

L'any 1983 es va dur a terme el repintat maldestre. A principis dels anys 2000 es va intentar fer una intervenció de restauració a través de dos especialistes, però el pressupost va ser excessivament elevat i no es va poder dur a terme. Actualment, part de l'element s'ha perdut per les filtracions d'aigua que ha patit, i se n'ha esborrat la data.
