## Can Mas de la Carretera

Tona

**Número de fitxa** 08283 - 138  
**Àmbit:** Patrimoni immoble  
**Tipologia** Edifici  
**Estil / època:** Contemporani Popular  
**Segle** XX  
**Any** 1900  
**Estat de conservació** Regular  
**Notes de conservació:** Estat d'aparent abandonament, amb les façanes deteriorades i alguna obertura malmesa.  
**Protecció** Inexistent  
**Tipus de protecció:** Inexistent  
**Accés** Fàcil  
**Ús actual:** Sense ús  
**Titularitat** Privada  
**Titular:** 6346803DG3364N0001ID  
**Autoria de la fitxa** Josep Anton Pérez Arriaga (TRÍADE Serveis Culturals)  
**Data de registre de la fitxa:** dg., 16/06/2024 - 00:12

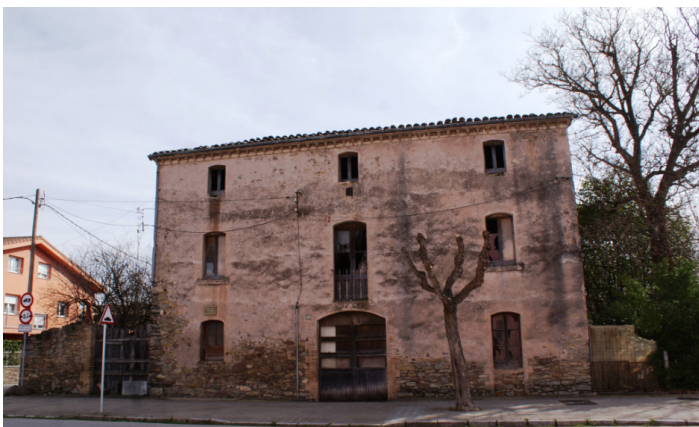
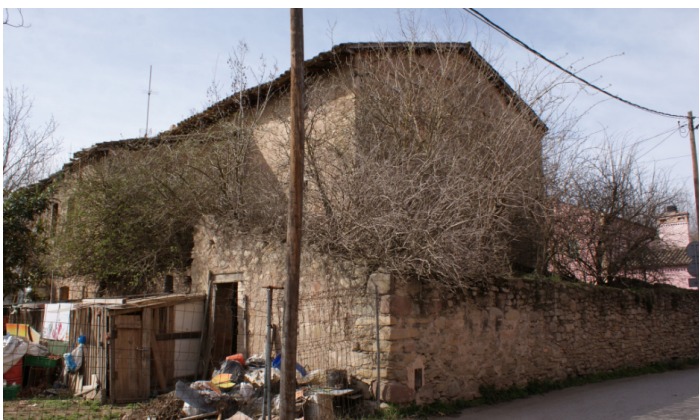
Edifici de planta rectangular, de planta baixa i dos pisos, amb coberta a doble vessant, amb carener paral·lel a la façana. El ràfec és fet amb rajols i peces prefabricades de formes geomètriques. Està envoltat per un jardí en estat d'abandonament, i a la façana de llevant hi té adossat un petit cobert. La tanca del jardí que dona al carrer Camí de Verinal, és un mur de pedra.

És un edifici senzill, amb una distribució simètrica de les obertures, que són d'arc rebaixat i sense ornaments. L'organització és en tres eixos horitzontals, amb un gran portal a la planta baixa, emmarcat d'obra vista de totxo, i encara conserva la porta de fusta, tot i que molt deteriorada. A banda i banda, dues finestres que conserven encara l'estructura de tancament de fusta i vidre.

Al primer pis hi ha dues finestres amb ampit sense volada, i enmig una porta balconera amb balcó sense volada, que encara conserva la barana de barrots. Finalment, al pis superior, tres finestres, de menors dimensions, que conserven parts de l'estructura de tancament de fusta.

En la part inferior de la façana s'entreveu el parament de pedra disposada irregularment, sota la cala d'arrebossat, molt deteriorada. En algun punt de les cantoneres de l'edifici, hi ha algun carreu de reforç.
