## Jaciment arqueològic del Pont Vell

Sant Sadurní d'Anoia

**Número de fitxa:** 08240 - 161  
**Àmbit:** Patrimoni immoble  
**Tipologia:** Jaciment arqueològic  
**Estil / època:** Modern  
**Segle:** XVIII  
**Any:** 1765  
**Estat de conservació:** Dolent  
**Notes de conservació:** El pont va ser destruït parcialment durant la Guerra Civil i absorbit per l'expansió urbanística posterior.  
**Protecció:** Inexistent  
**Tipus de protecció:** Inexistent  
**Número inventari:** CCAA 5013  
**Generalitat i altres inventaris:**  
**Accés:** Fàcil  
**Ús actual:** Altres  
**Titularitat:** Pública

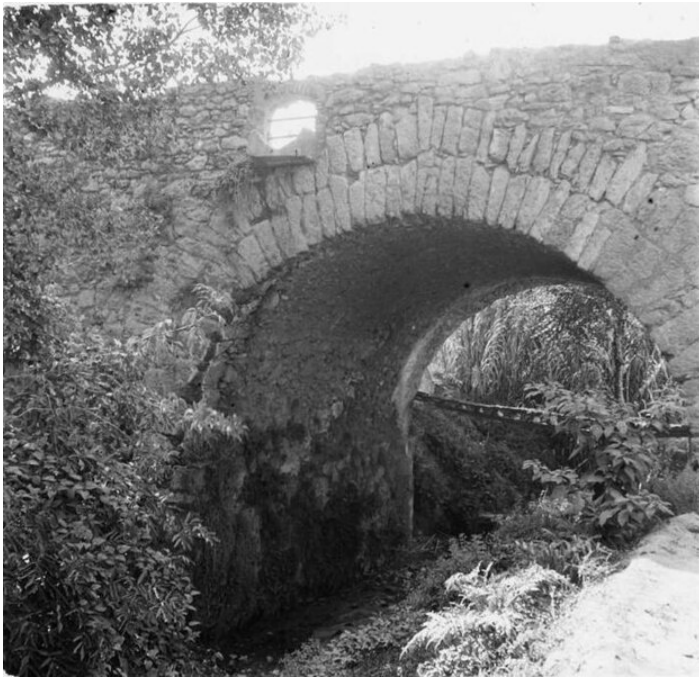
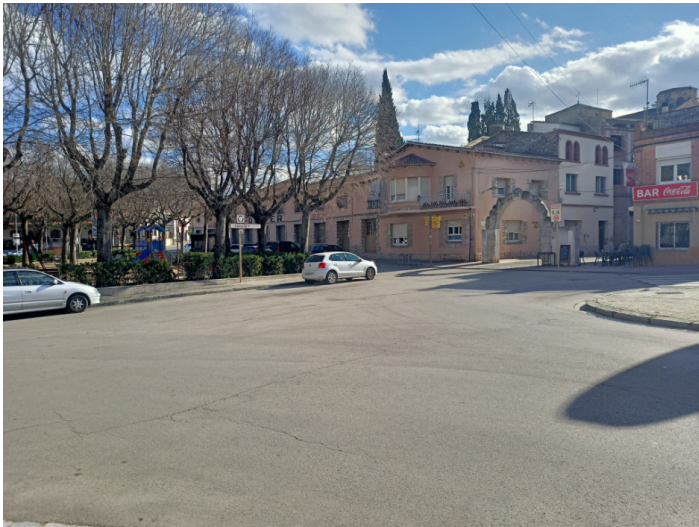
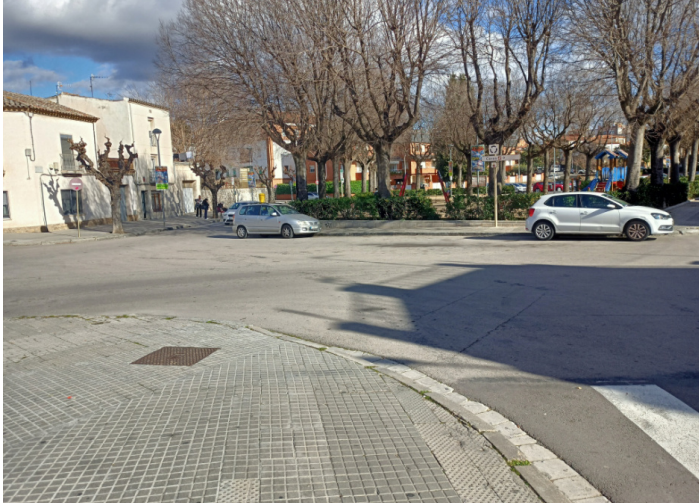
El pont estava format per dos estreps fets de paraments de maçoneria popular, i per una volta de canó d'arc de mig punt, per la qual cosa només tenia un ull. Els arcs de mig punt de les façanes consistien en un doble arc adovellat, amb blocs sense carejar situats en disposició a "través". El tauler era protegit per un ampit també fet de maçoneria, situat a cadascuna de les façanes.
