## Can Bertran

Vilalba Sasserra

**Número de fitxa** 08306 - 15  
**Àmbit:** Patrimoni immoble  
**Tipologia** Edifici  
**Estil / època:** Medieval  
**Segle** s.XV  
**Any** 1487  
**Autoria de l'element:** Desconeguda  
**Estat de conservació** Dolent  
**Notes de conservació:** Es troba en ruïnes.  
**Protecció** Inexistent  
**Tipus de protecció:** Inexistent  
**Accés** Fàcil  
**Ús actual:** Sense ús  
**Titularitat** Privada  
**Titular:** 3314602DG5131S0001ZK  
**Autoria de la fitxa** Joel Colomer Casamitjana  
**Data de registre de la fitxa:** dl., 27/01/2025 - 18:10

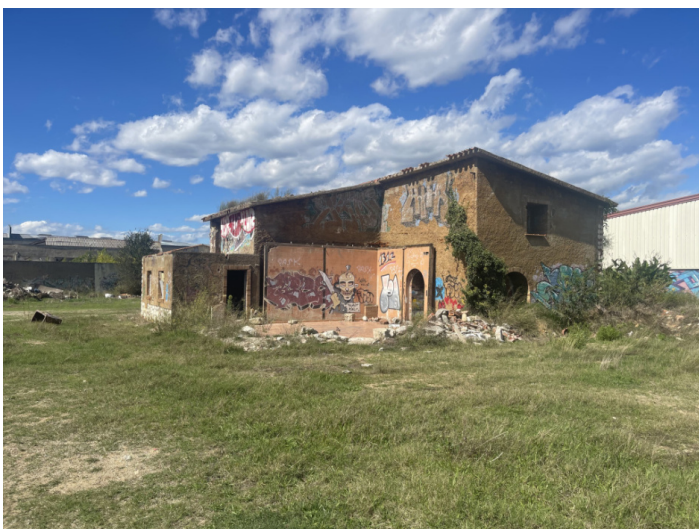
Casa isolada totalment reformada amb teulada a doble vessant. La façana principal es troba en mal estat i la meitat del cos està esfondrat. Es conserva una entrada lateral amb una finestra superior. Té un cos annex adjunt amb una porta d'entrada amb una cornisa feta de maó. Actualment es troba en estat ruïnós i d'abandonament total.
