## Cova de sauló de la vinya d'en Barber

Sant Vicenç de Montalt

**Número de fitxa** 08264 - 226  
**Àmbit:** Patrimoni immoble  
**Tipologia** Element arquitectònic  
**Estil / època:** Modern Contemporani  
**Segle** XVIII-XX  
**Estat de conservació** Dolent  
**Notes de conservació:** Entrada colgada de sauló.  
**Protecció** Inexistent  
**Tipus de protecció:** Inexistent  
**Accés** Díficil  
**Ús actual:** Sense ús  
**Titularitat** Privada  
**Titular:** 08264A015000040000MO  
**Autoria de la fitxa** Jordi Montlló Bolart  
**Data de registre de la fitxa:** dj., 13/02/2025 - 08:36

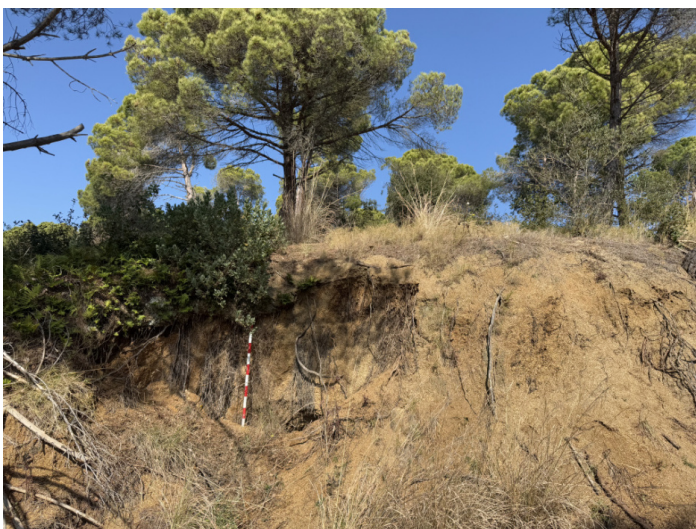
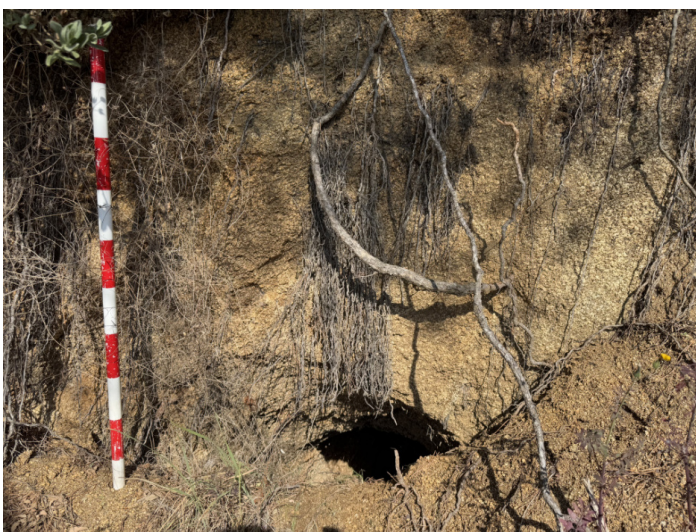
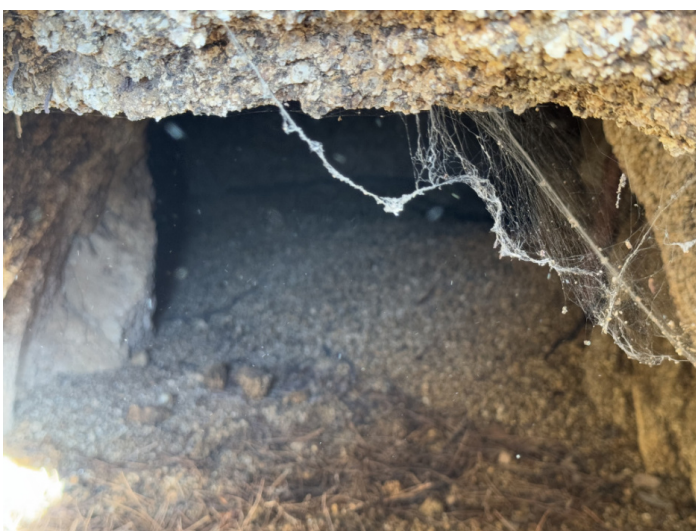
La cova de sauló de la vinya d'en Barber és un orifici excavat en el sauló que es troba gairebé colgada, en una antiga zona de conreu de la vinya a l'extrem sud de la Plana d'en Ferran, molt a prop de la caseta d'en Cabot. L'enfonsament és important, i des de l'exterior només és visible un orifici d'uns 0,30 d'alçada per 0,50 cm d'amplada. A l'interior encara es conserva una part de la cambra.
