## Can Janer

Piera

**Número de fitxa** 08161 - 134  
**Àmbit:** Patrimoni immoble  
**Tipologia** Edifici  
**Estil / època:** Modern Contemporani Popular  
**Segle** XVIII-XX  
**Estat de conservació** Dolent  
**Notes de conservació:** Es troba en estat ruïnós.  
**Protecció** Inexistent  
**Tipus de protecció:** Inexistent  
**Accés** Fàcil  
**Ús actual:** Sense ús  
**Titularitat** Privada  
**Titular:** 08160A013000740000KY  
**Autoria de la fitxa** Marta Lloret Blackburn-Antequem, S.L.  
**Data de registre de la fitxa:** dj., 17/04/2025 - 15:00

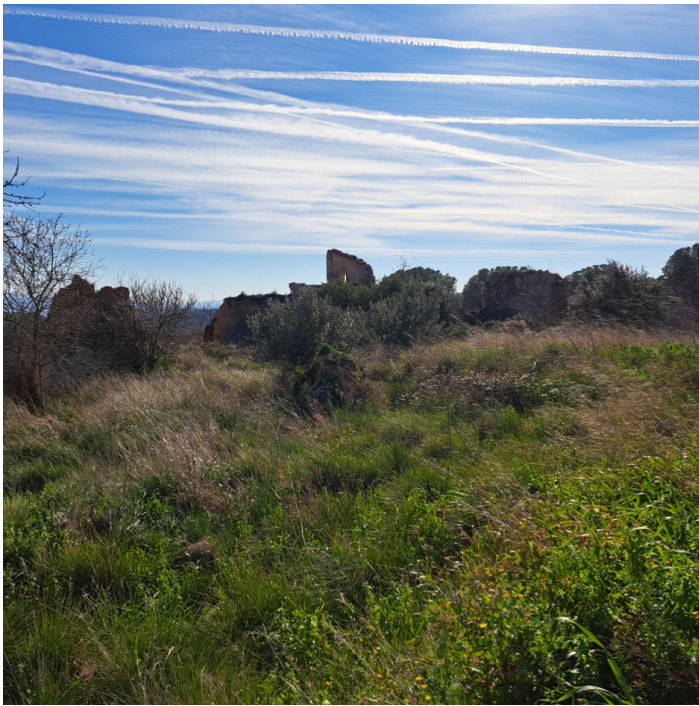
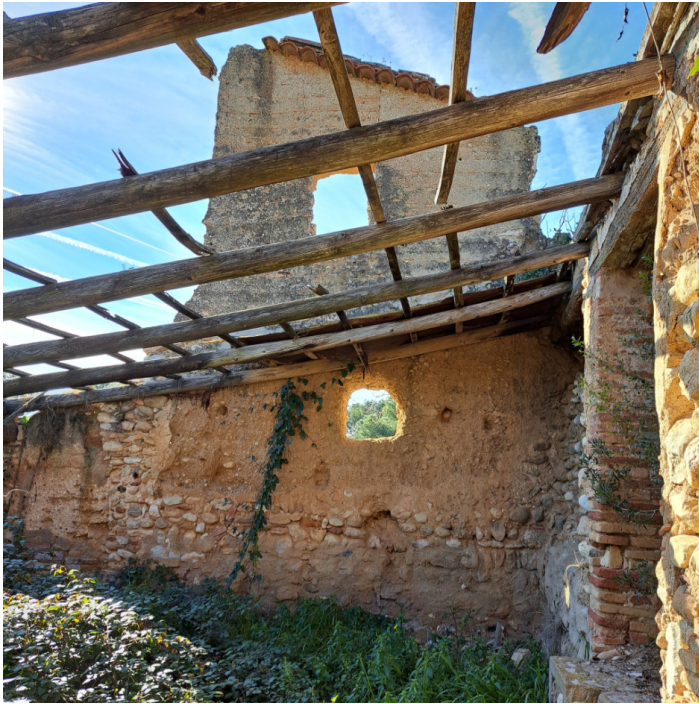
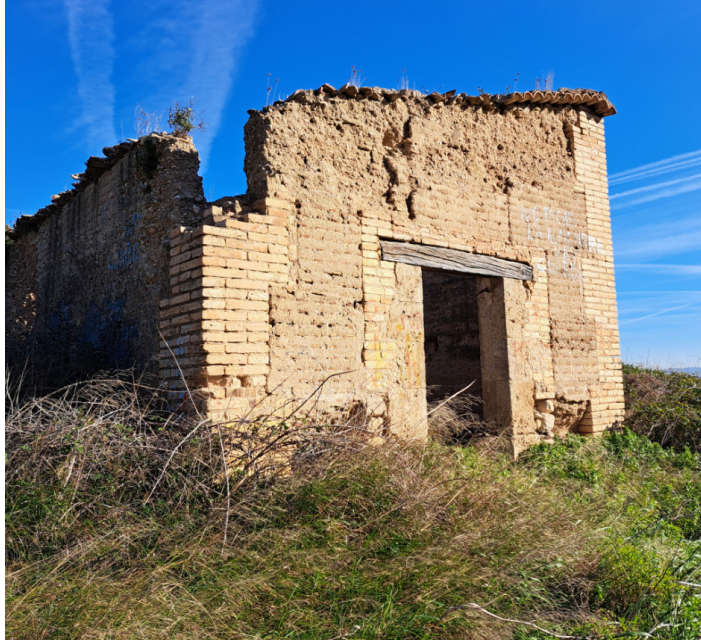
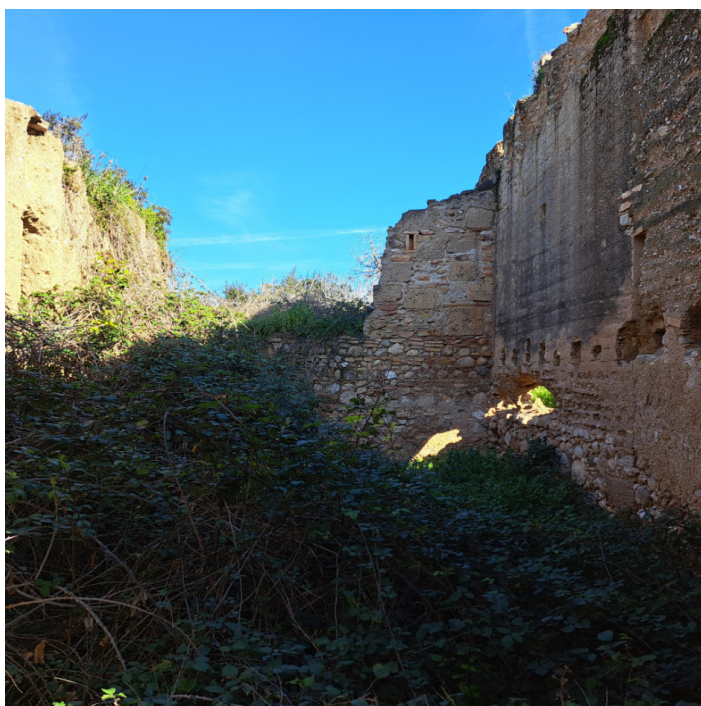
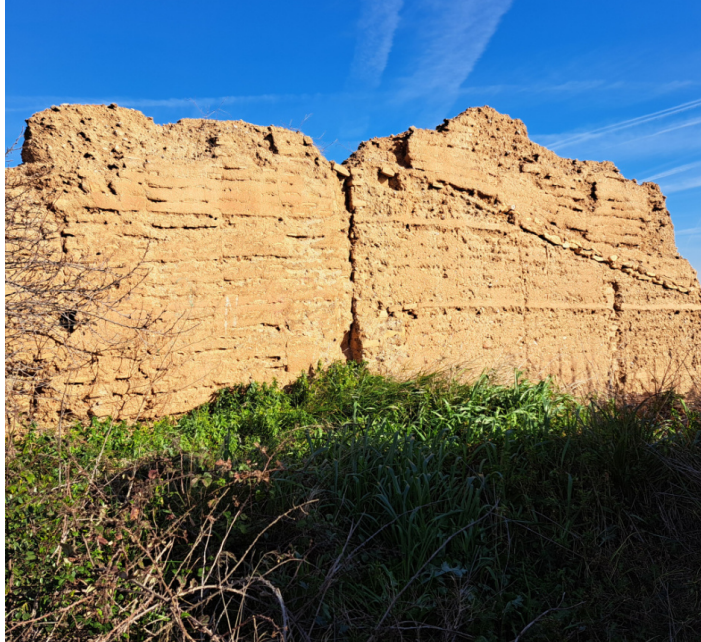
Can Janer és una masia del segle XVIII que es troba en estat ruïnós.

Estava formada per diversos volums superposats, dels quals en queden part dels murs perimetrals, la majoria fets de tàpia i alguns trams amb pedra lligada amb argamassa. Una de les parets assoleix l'alçada original fins a la coberta. La part més ben conservada és un corral, que conserva un accés amb llinda de fusta i la volumetria original, sense coberta. Entre la runa i la vegetació que cobreix l'espai també s'hi observen uns cups de vi.
