## Ca l'Hortolà

Piera

**Número de fitxa** 08161 - 209  
**Àmbit:** Patrimoni immoble  
**Tipologia** Edifici  
**Estil / època:** Contemporani  
**Segle** XX  
**Estat de conservació** Dolent  
**Notes de conservació:** Es troba en estat ruïnós.  
**Protecció** Inexistent  
**Tipus de protecció:** Inexistent  
**Accés** Fàcil  
**Ús actual:** Sense ús  
**Titularitat** Privada  
**Titular:** 5374301CF9957N0001YL  
**Autoria de la fitxa** Marta Lloret Blackburn-Antequem, S.L.  
**Data de registre de la fitxa:** dc., 25/06/2025 - 20:01

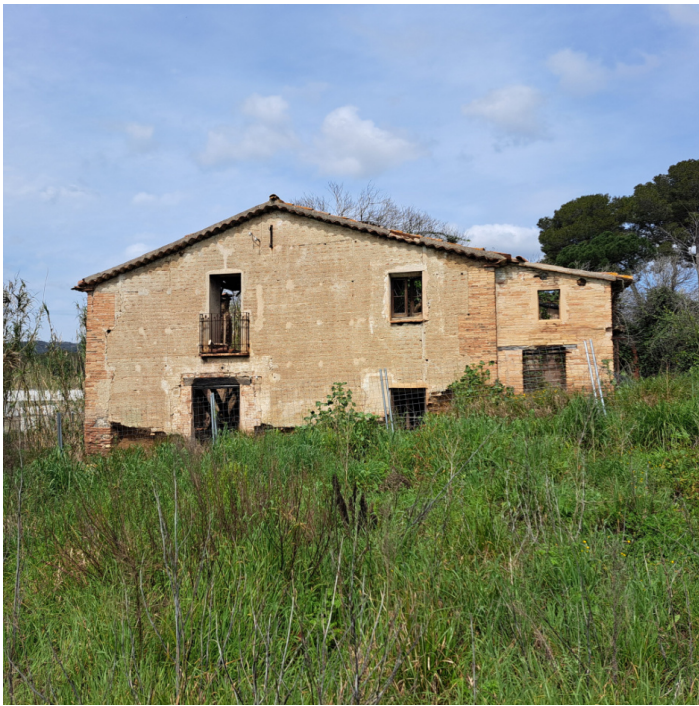
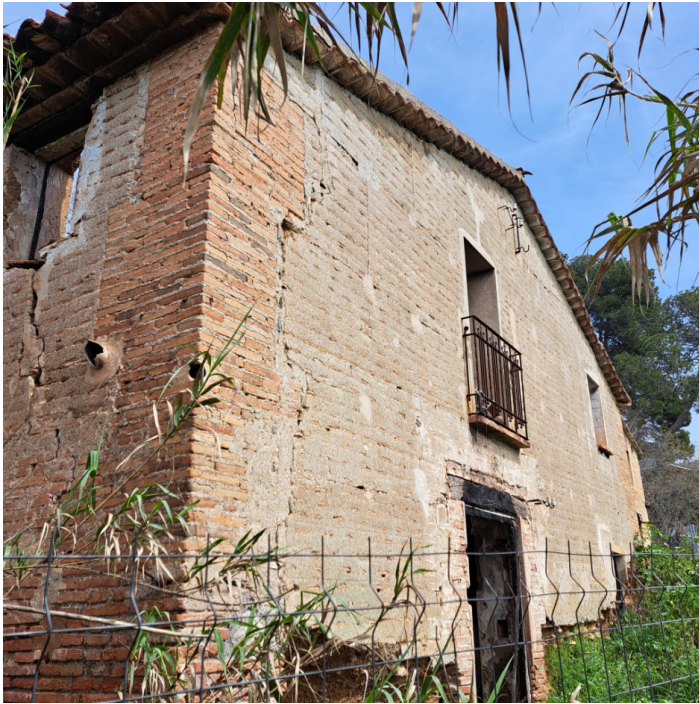
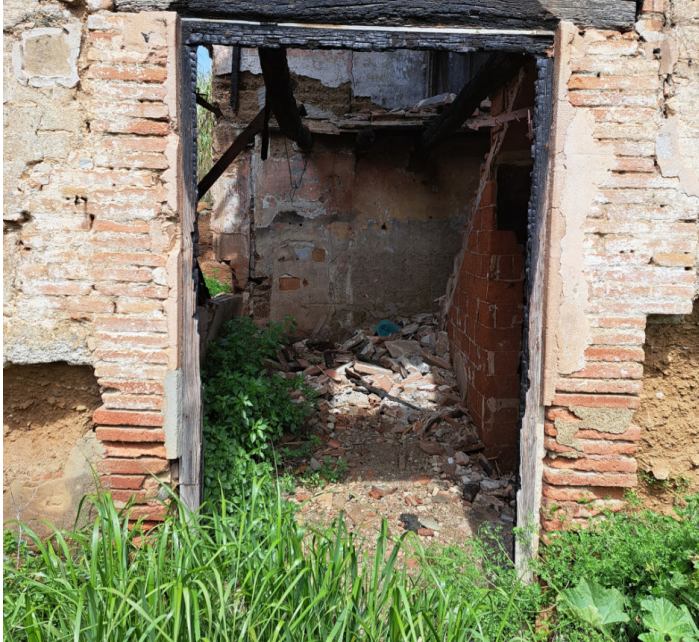
Ca l'Hortolà és una masia de principi del segle XX que es troba en estat ruïnós.

És un edifici aïllat i de planta rectangular que s'estructura en dues crugies. Consta de planta baixa i pis i té la coberta a dos vessants amb el carener perpendicular a la façana. El frontis es compon segons dos eixos d'obertures d'arc pla arrebossat, excepte el portal que és amb llinda de fusta i brancals ceràmics. El ràfec està acabat amb una imbricació de teula ceràmica i del carener en sobresurt un espantabruixes. El tractament exterior dels murs és arrebossat amb morter de calç, que es troba força deteriorat i permet veure el parament de tàpia i ceràmica a les cantonades.

Al costat de llevant s'hi va adossar posteriorment un cos d'obra vista que segueix el pendent de la coberta. L'interior de la casa tenia la cuina a l'esquerra, de la que en queden restes de l'aiguera i un menjador i l'escala que pujava al pis a la dreta. La coberta es troba parcialment esfondrada, així com part dels forjats, quedant tot ple de runa.
