## Pou de glaç de les Coromines

Aguilar de Segarra

| <b>Número de fitxa</b> | 08002 - 21 |

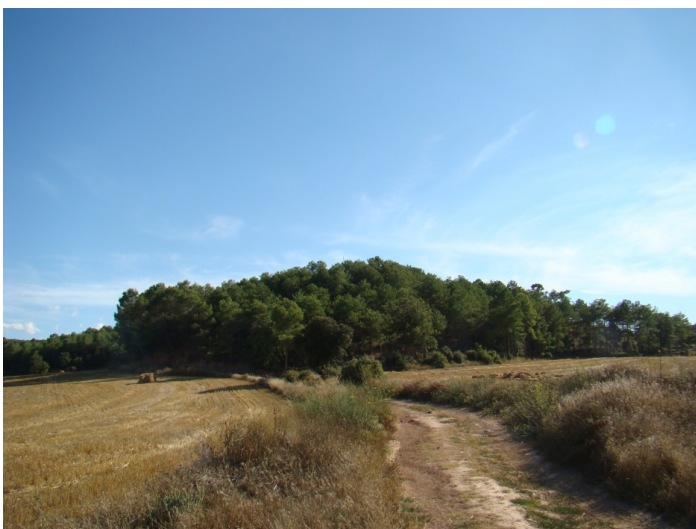
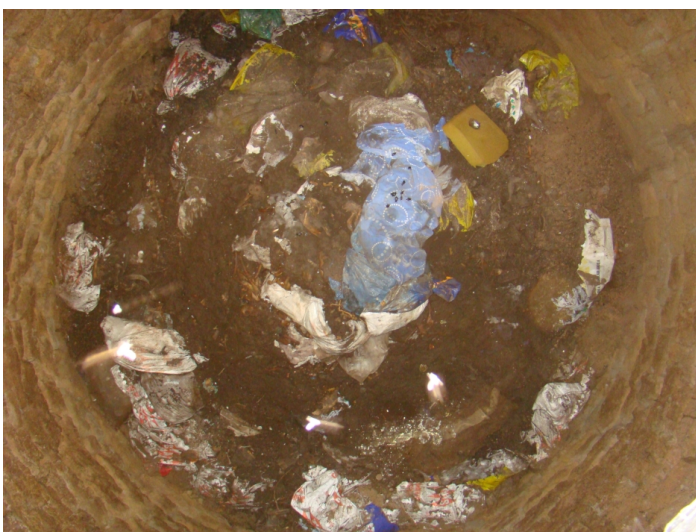
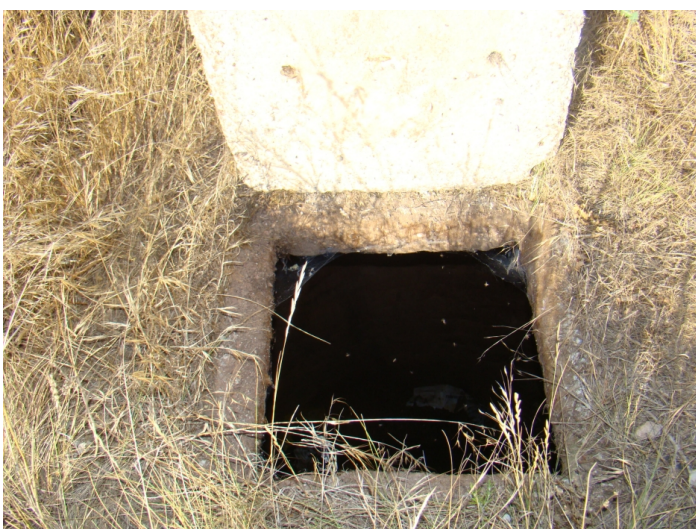
| <b>Notes de conservació:</b> | L'estat de l'estructura és bo, però se'n fa un mal ús que el degrada. |

Estructura excavada al terreny per tal de conservar-hi els aliments, amb cos cilíndric (d'aproximadament 3 m de diàmetre per 5 de fondària) revestit amb filades regulars de pedres desbastades lligades amb morter, i amb coberta amb falsa cúpula d'acostament de filades. S'hi accedeix des d'una trapa quadrada amb una anella metàl·lica.

Actualment, el pou està en desús, i s'hi aboquen escombraries.
