Altar Major de Santa Maria d'Alpens

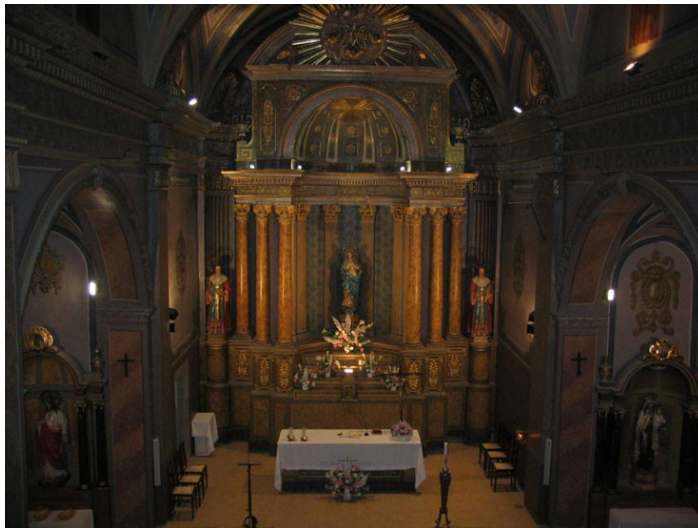
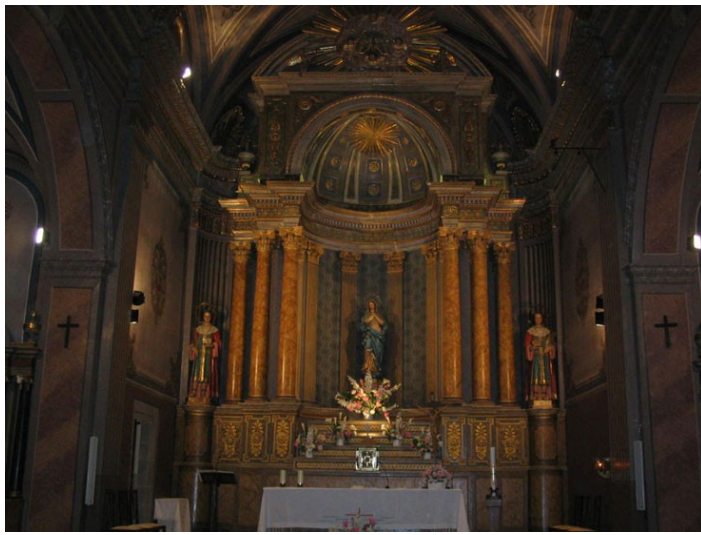
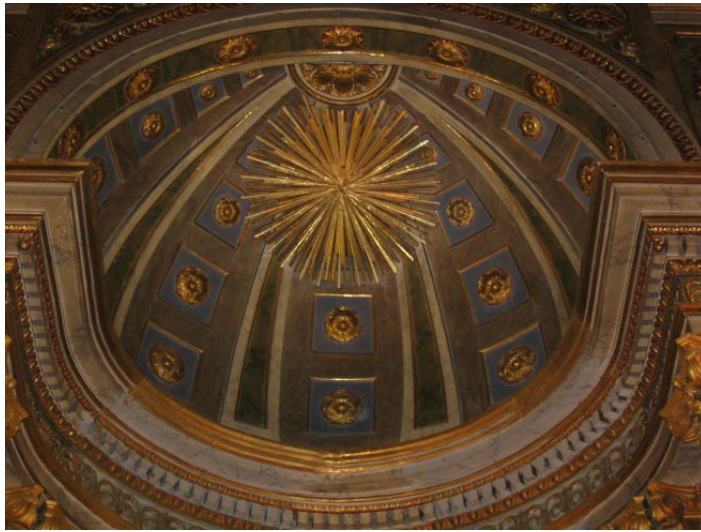
L'Altar Major de Santa Maria d'Alpens, del segle XVIII, està situat a la paret oriental de l'església, presidit per la imatge de la Mare de Déu i flanquejat pels copatrons Sant Cosme i Sant Damià. És un altar de fusta pintada amb gran fornícula central de secció semicircular i coberta de quart d'esfera, flanquejat per tres columnes a cada banda, esglaonades, i decoracions de falsos pilars. A la part superior hi ha una estructura d'elements arquitectònics amb frontó semicircular, amb un monograma de Maria i un angelet a cada banda. A la part inferior d'aquesta estructura hi ha una greca amb un gerro a cada banda.

Número de fitxa: 08004-56
Àmbit: Patrimoni immoble
Tipologia: Element arquitectònic
Estil / època: Modern Neoclàssic
Segle: XVIII
Estat de conservació: Bo
Notes de conservació: Aquest altar va ser restaurat i reconstruït, mig amb or fi mig amb purpurina després de la guerra Civil espanyola. Les columnes són noves i les imatges no són originals.
