## Caseta de Can Bombí

Arenys de Munt

**Número de fitxa** 08007-161  
**Àmbit:** Patrimoni immoble  
**Tipologia** Edifici  
**Estil / època:** Contemporani Eclecticisme  
**Segle** XIX  
**Estat de conservació** Regular  
**Notes de conservació:** Porta trencada, arrebossat perdut en part i vegetació intrusiva.  
**Protecció** Inexistent  
**Accés** Fàcil  
**Ús actual:** Sense ús  
**Titularitat** Privada  
**Titular:** Ref. cad.: 011A00016  
**Fitxes associades:**  
[Can Bombí](#)  
**Autoria de la fitxa** Jordi Montlló Bolart  
**Data de registre de la fitxa:** dl., 12/06/2006 - 02:00

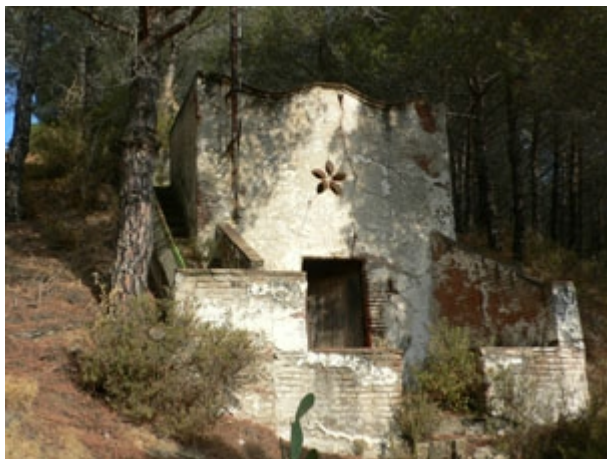
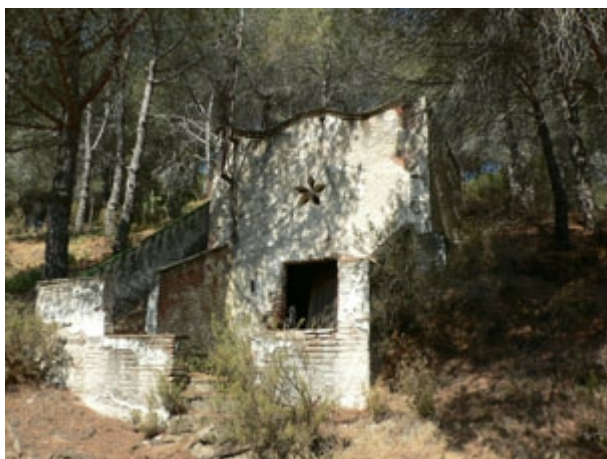
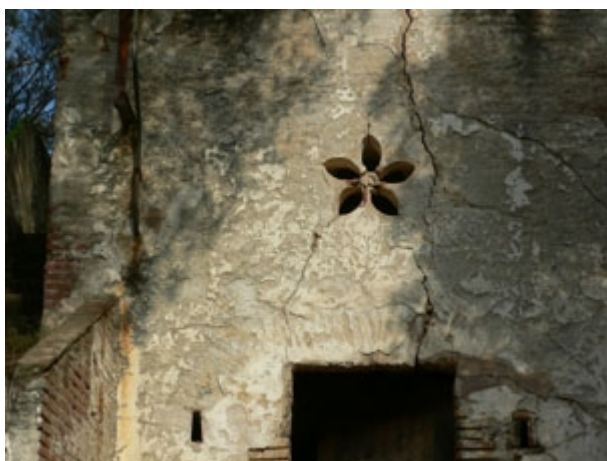
Edifici de planta rectangular en estat d'abandó, possiblement un antic pou, però la porta estava travada i no es va poder entrar. Per informació de la masovera de Can Bombí, era un pou d'aigua.

Consta de planta baixa i terrat, que es puja per una escala exterior feta d'obra amb el passamà de ceràmica vidrada. Interior d'una sola nau amb volta de punt rodó i un banc d'obra adossat a la paret lateral.

Exterior amb petit espai de distribució per accedir a les escales i a la sala. Aquest recinte està delimitat amb una petita barana d'obra. Damunt la porta d'entrada, que és de llinda recta, hi ha una petita roseta d'obra.

L'ampliació del camí d'accés a Can Bombí ha deixat aquesta caseta suspesa i enlairada respecte el camí deixant tres esglaons colgats en el marge.
