Can Ramon Cot

Arenys de Munt

Número de fitxa: 08007 - 174
Àmbit: Patrimoni immoble
Tipologia: Edifici
Estil / època: Contemporani Historicista
Segle: XIX
Estat de conservació: Dolent
Notes de conservació: Obertures tapiades, elements arquitectònics deteriorats i vegetació intrusiva.
Protecció: Inexistent
Accés: Díficil
Ús actual: Sense ús
Titularitat: Privada
Titular: Ref. cad.: 004A00004
Autoria de la fitxa: Jordi Montlló Bolart
Data de registre de la fitxa: dt., 04/07/2006 - 02:00

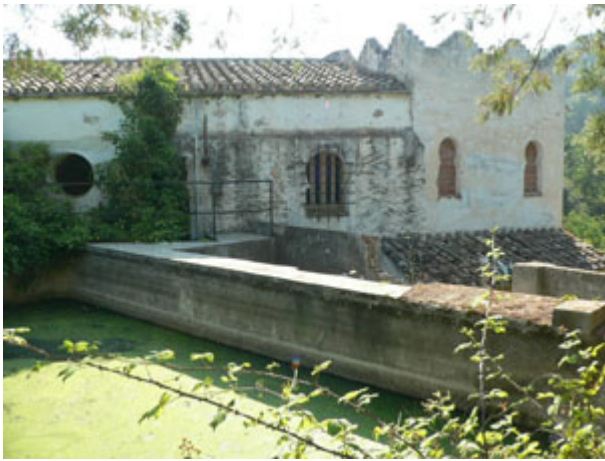
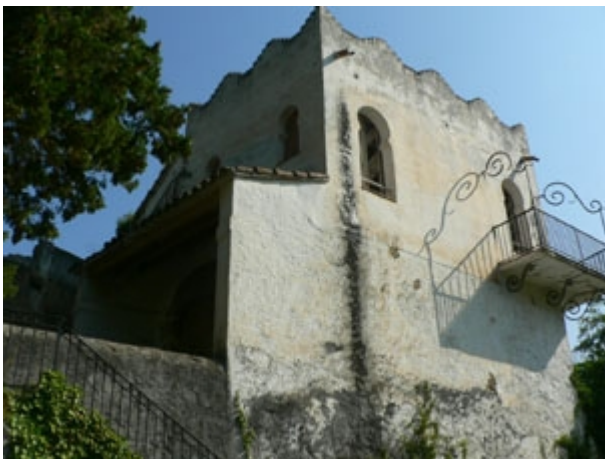
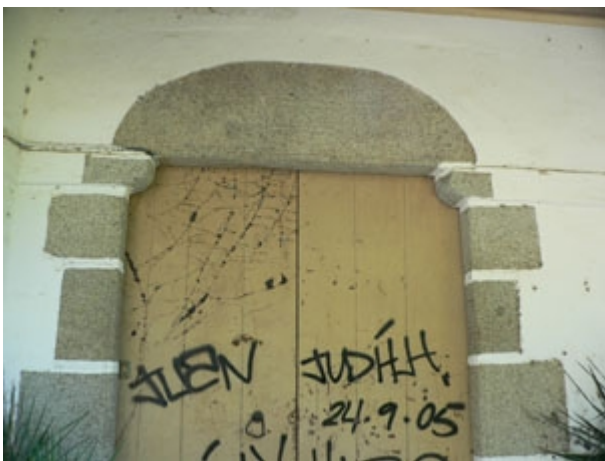
Edifici d'estil imitació andalusí, de planta rectangular i de difícil visibilitat per estar cobert de vegetació. Coberta de teules a dues aigües i el carener paral·lel a la façana de migdia; façana coronada amb merlets. Consta de planta baixa i pis. Entrada a la façana de ponent per carruatges amb els muntants, la llinda de pedra granítica treballada. A la llinda hi ha l'any gravat de 1858. Al darrera, a ponent, hi ha una bassa de planta rectangular (9 x 4'5 m.) d'aigua que s'abasteix de dos raigs d'aigua. Conserva rajols rectangulars en part de la lleixa, però la resta està encimentada. Sembla bastant profunda i l'aigua no circula gaire ja que hi ha molt de verdeig.
