Cal Gabarró

Avià

Número de fitxa 08011 - 6
Àmbit: Patrimoni immoble
Tipologia Edifici
Estil / època: Medieval Gòtic Contemporani
Segle XVIII
Estat de conservació Bo
Protecció Legal
Tipus de protecció: BPU
Observacions protecció: BPU. POUM Avià, DOGC 12/07/2011
Accés Fàcil
Ús actual: Residencial
Titularitat Privada
Titular: Ref. cad.: 36813DG0529S
Autoria de la fitxa María del Agua Cortés Elía
Data de registre de la fitxa: ds., 20/10/2001 - 02:00
Data de la darrera revisió: dl., 31/03/2025 - 12:45

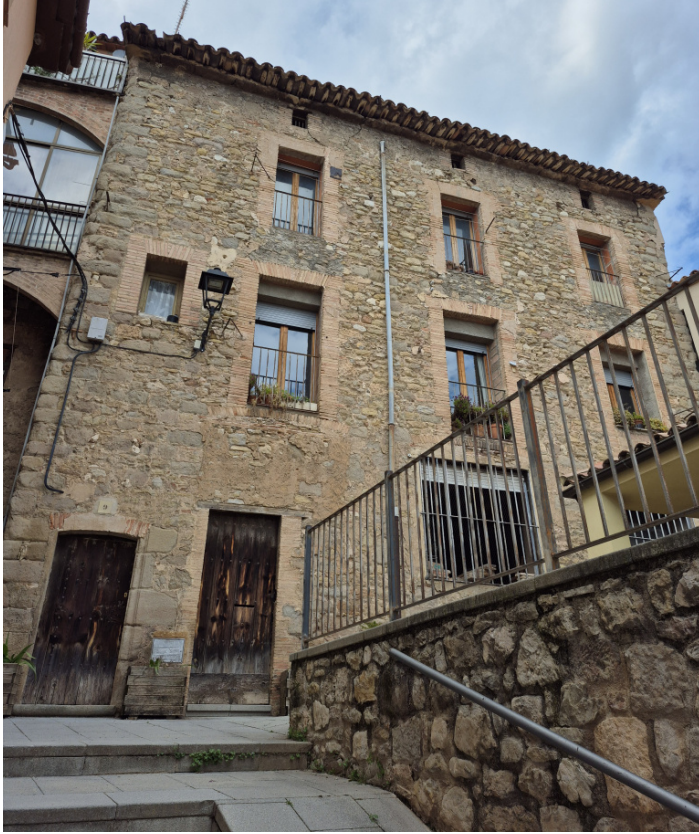
Els elements destacables d'aquesta casa són: les restes de l'arc diafragma, el fragment de bordó decoratiu, les sepultures i el capitell (del que hi ha fitxa a part). La fotografia nº 2 es va fer abans de que la paret s'enguixés. Cal considerar la zona com expectativa arqueològica.
