Barraca de Cal Papa 3

Avinyó

Número de fitxa 08012 - 34
Àmbit: Patrimoni immoble
Tipologia Edifici
Segle XVIII-XIX
Estat de conservació Dolent
Notes de conservació: Està en ruïnes
Protecció Inexistent
Accés Fàcil
Ús actual: Sense ús
Titularitat Privada
Titular: Ref. cad.: 016A00015
Autoria de la fitxa Marc Cucurella Pinilla
Data de registre de la fitxa: dv., 21/09/2007 - 02:00

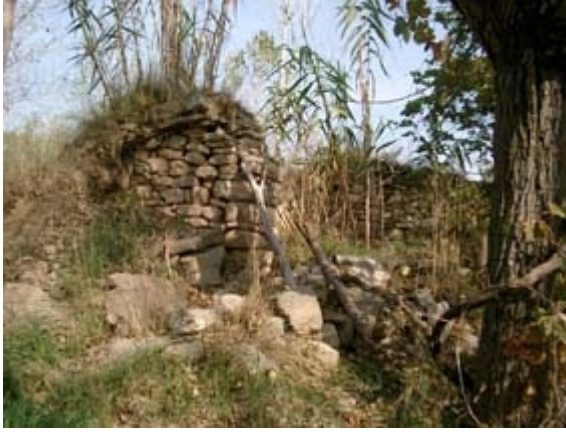
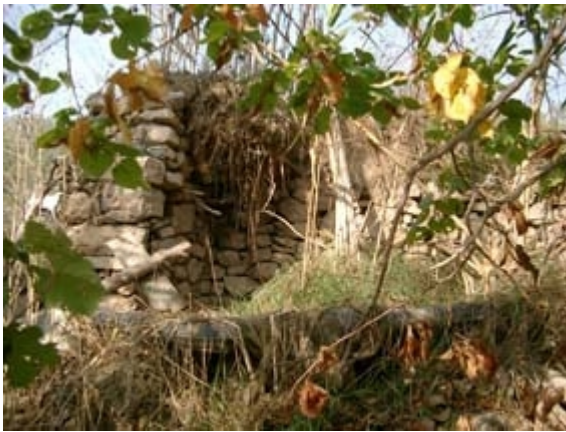
Barraca de vinya en estat ruïnós, d'una superfície aproximada de 10 m². Conserva les dues parets laterals i la posterior, no sabem quin tipus de sostre tenia, i s'ha perdut igualment la paret on hi hauria la porta d'accés. Les restes ens mostren parets fetes amb carreus irregulars de pedra, disposats en sec.

Actualment està molt malmesa degut a la gran quantitat de vegetació que hi ha tan a dins com a fóra de la barraca, que en fa molt difícil àdhuc de fer-ne alguna fotografia.
