## El Serrat

Avinyó

**Número de fitxa** 08012 - 60  
**Àmbit:** Patrimoni immoble  
**Tipologia** Edifici  
**Estil / època:** Popular Modern  
**Segle** XVII  
**Estat de conservació** Dolent  
**Notes de conservació:** Està en ruïnes  
**Protecció** Inexistent  
**Accés** Fàcil  
**Ús actual:** Sense ús  
**Titularitat** Privada  
**Titular:** Ref. cad.: 016A00011  
**Autoria de la fitxa** Marc Cucurella Pinilla  
**Data de registre de la fitxa:** dv., 19/10/2007 - 02:00

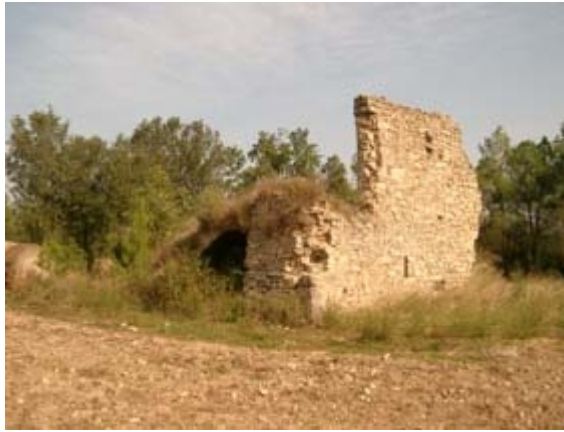
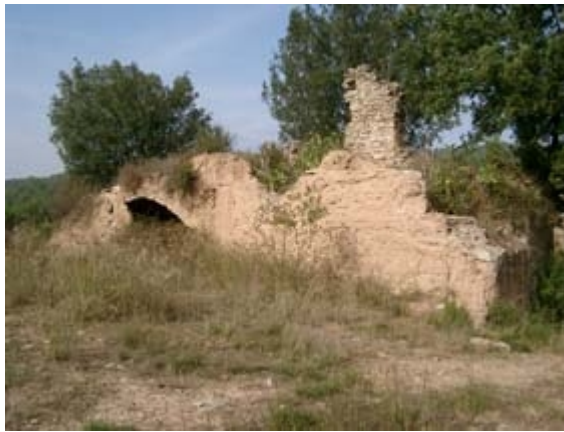
Mas enrunat que conserva diverses parets diferents i el sostre de dos cellers o estances. Els murs estan fets amb carreus de pedra lligats amb morter. Hi ha tres blocs estructurals diferents: una paret de dos pisos que s'aguanta a una volta catalana que cobriria el primer pis. Just a uns 20 m del mur hi trobem restes d'un mur de la mateixa amplada però molt més reduït en alçada, paral·lel al primer (foto 1). El segon bloc és una paret molt més simple estructuralment que aguanta un mur i s'acaba en una volta igualment catalana (foto 2). El tercer bloc estructural és una paret molt ample que agafa una forma semicircular, recordant algun tipus d'estructura de fortificació (foto 3).
