Capella de Santa Maria de la Llinda/Capella de Santa Margarida

Avinyonet del Penedès

Número de fitxa: 08013-34
Àmbit: Patrimoni immoble
Tipologia: Edifici
Estil / època: Medieval Romànic
Segle: XI
Estat de conservació: Bo
Protecció: Legal
Accés: Fàcil
Ús actual: Religios
Titularitat: Privada
Titular: Ref. cad.: 003A00028
Fitxes associades:
[Masia de Llinda](#)
Autor de la fitxa: J.M. Huélamo - ARQUEOCIÈNCIA
Data de registre de la fitxa: dv., 15/11/2002 - 01:00

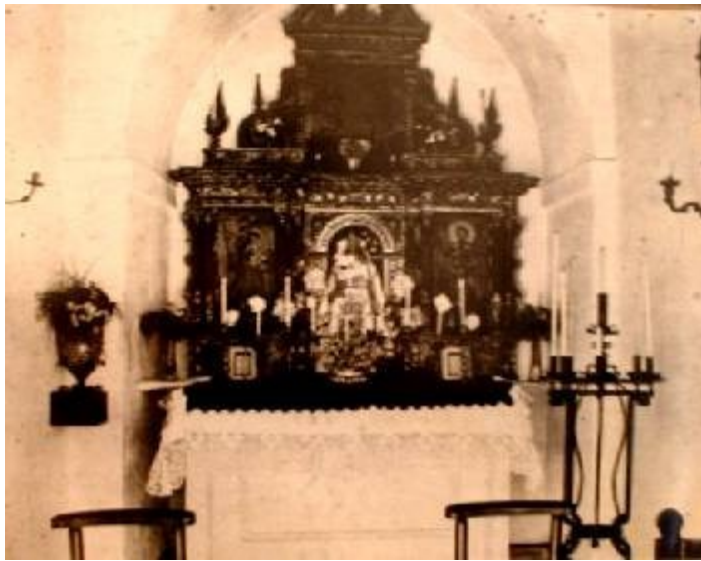
La foto número 3 és una reproducció d'una altra que es conserva a l'interior de la capella. La masia forma un conjunt inseparable de l'esglésiola. Dins la masia es conserven els ornaments litúrgics de la capella així com els vestits sacerdotals i de la Mare de Deu, dins un moble fet expressament per aquesta finalitat. Es conserven els vestits de cada època de l'any i sembla que es poden datar els del sacerdot en el segle XIX i els de la Verge i el Nen en el XVIII.
