Font del Mas

Balenyà

Número de fitxa 08017-82
Àmbit: Patrimoni immoble
Tipologia Element arquitectònic
Estil / època: Modern Contemporani
Segle XVII-XX
Estat de conservació Regular
Notes de conservació: No brolla aigua de la font antiga, sobre la qual hi ha un arbre que malmet l'estructura.
Protecció Inexistent
Accés Difícil
Ús actual: Sense ús
Titularitat Privada
Titular: 08017A0120000400000P
Fitxes associades:
[El Mas](#)
Autoria de la fitxa Marta Lloret Blackburn- Antequem, S.L.
Data de registre de la fitxa: dl., 17/02/2014 - 01:00

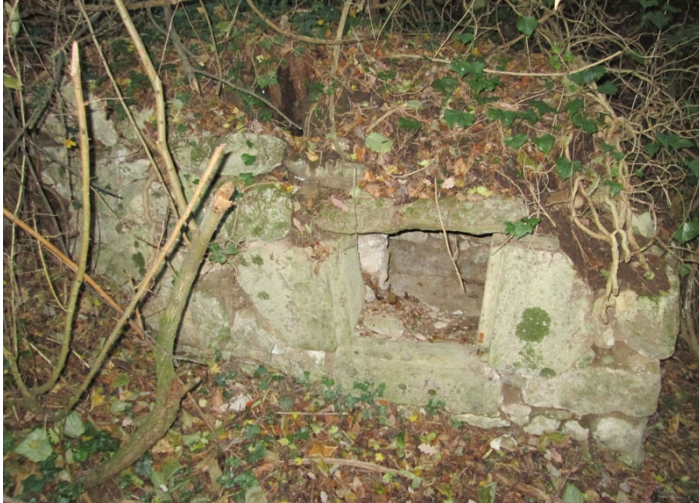
La font del Mas està situada prop del torrent del Mas, a garbí de la casa. És una estructura quadrangular feta de pedra lligada amb morter que presenta una obertura emmarcada de pedra carejada. A l'interior hi ha la cisterna, coberta de sediments. Aprofitant el desnivell del terreny, es va construir una estructura ceràmica amb volta rebaixada, que recupera l'aigua de la veta de la primera i es canalitza fins a la casa.

La vegetació que creix sobre la font va fer que es perdés la veta i no s'omplís la cisterna de la font. Fa uns anys, el masover de la finca va excavar el terreny fins a recuperar la veta perduda.
