Cal Vivenda

Classificació

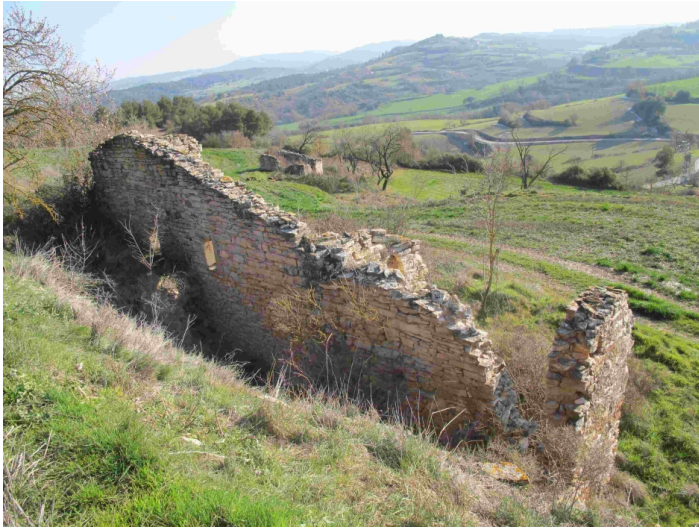
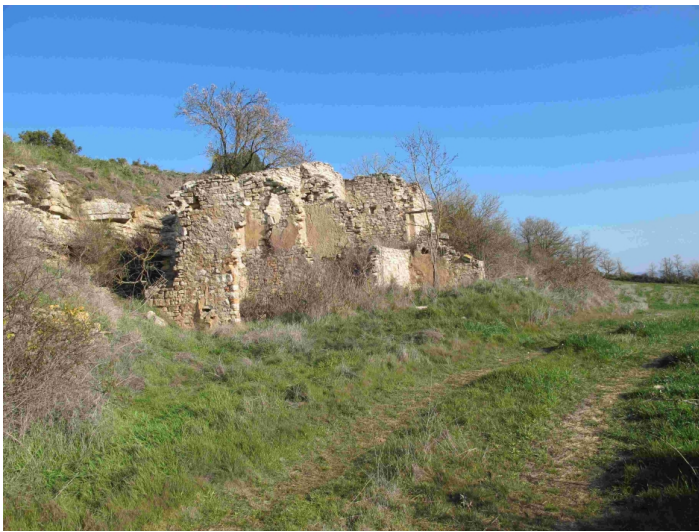
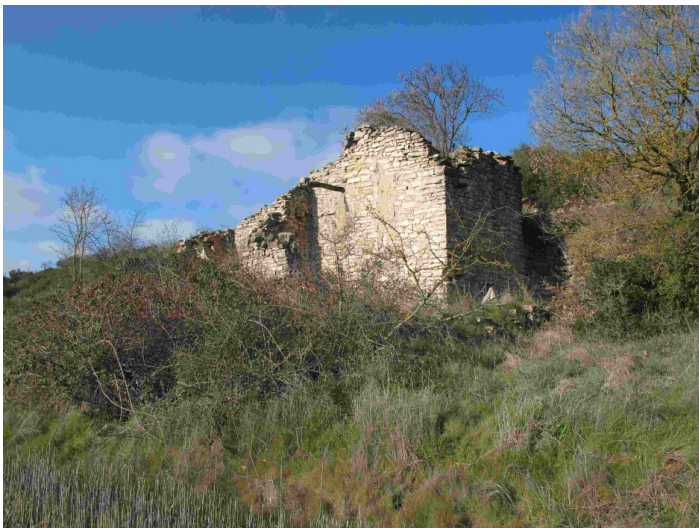
| Notes de conservació: | No conserva la coberta, i les estructures interiors estan enrunades. Conserva part dels murs. |

Edifici de planta rectangular pràcticament en ruïnes. Es poden observar quatre cossos ben delimitats que formaven part de l'habitatge. Tenia planta baixa, planta de pis i golfes. Els murs que resten dempeus fets amb petits carreus irregulars de pedra, estan disposats horitzontalment en la seva majoria. La coberta era a dues vessants (sud-oest i nord-est).

La façana d'ingrés es trobava orientada al sud-est, i està pràcticament desapareguda. Hi havia un altre accés a la façana posterior que donava a la planta de pis.
