## Pou de Tribolví

Calonge de Segarra

<b>Número de fitxa</b>	08036 - 120
<b>Àmbit:</b>	Patrimoni immoble
<b>Tipologia</b>	Element arquitectònic
<b>Estil / època:</b>	Contemporani Popular
<b>Segle</b>	XX
<b>Estat de conservació</b>	Regular
<b>Notes de conservació:</b>	L'estructura del pou es manté, però comença a notar-se la manca de manteniment des de fa força anys. Esta envoltada de vegetació.
<b>Protecció</b>	Inexistent
<b>Accés</b>	Difícil
<b>Ús actual:</b>	Sense ús
<b>Titularitat</b>	Privada
<b>Titular:</b>	08036A005000360000GL
<b>Autoria de la fitxa</b>	Jordi Seró i Ferrer. [IN] SITU SCP
<b>Data de registre de la fitxa:</b>	dj., 27/06/2013 - 02:00

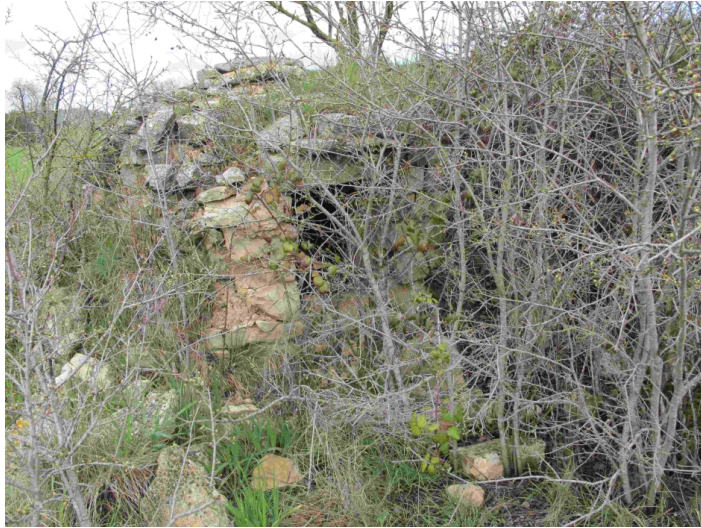
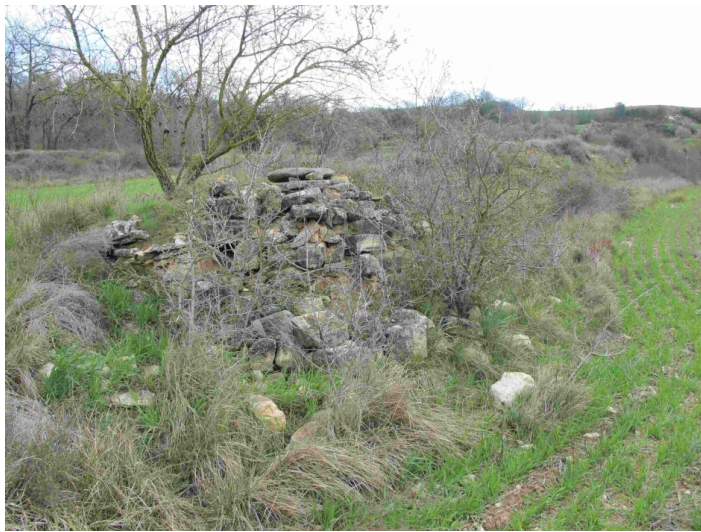
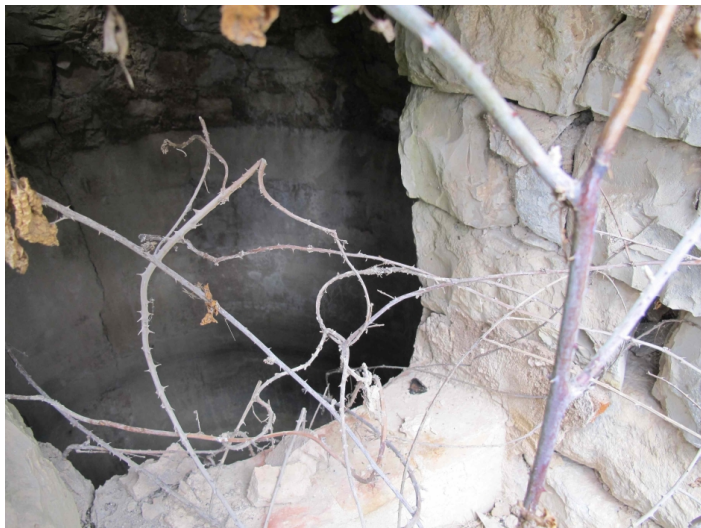
En uns camps de conreu al sud-oest de la masia de Trivolbí, i a tocar d'unes cabanes, hi trobem aquest pou. Està envoltat de vegetació que dificulten la visió del seu interior. A primera vista sembla una barraca de pedra seca per la tipologia constructiva, però la visió del seu interior ens delata que es tractava d'un pou cobert per una estructura de pedra en sec.

Es tracta d'un pou circular excavat al subsòl. Esta coberta amb fileres de pedra irregular fins a coronar-la amb una filada de lloses planes que es tanquen cap a l'interior formant una volta cònica. La volta es troba coberta per pedres petites i terra. La porta d'entrada s'orienta al sud, i té una llinda plana de pedra.

Possiblement tenia una porta per tancar el seu interior, però no es conserva. L'estat de conservació no és l'òptim tal com mostren els carreus de pedra que formaven part de l'estructura que actualment estan dipositats al seu entorn.
