## Pou del pont del Biosca

Calonge de Segarra

<b>Número de fitxa</b>	08036 - 170
<b>Àmbit:</b>	Patrimoni immoble
<b>Tipologia</b>	Element arquitectònic
<b>Estil / època:</b>	Contemporani Popular
<b>Segle</b>	XX
<b>Estat de conservació</b>	Dolent
<b>Notes de conservació:</b>	El pou es troba en un estat de conservació òptim, no així la bassa que és deficient.
<b>Protecció</b>	Inexistent
<b>Accés</b>	Fàcil
<b>Ús actual:</b>	Sense ús
<b>Titularitat</b>	Privada
<b>Titular:</b>	08036A001000250000GW
<b>Autoria de la fitxa</b>	Jordi Seró i Ferrer. [IN] SITU SCP
<b>Data de registre de la fitxa:</b>	dl., 01/07/2013 - 02:00

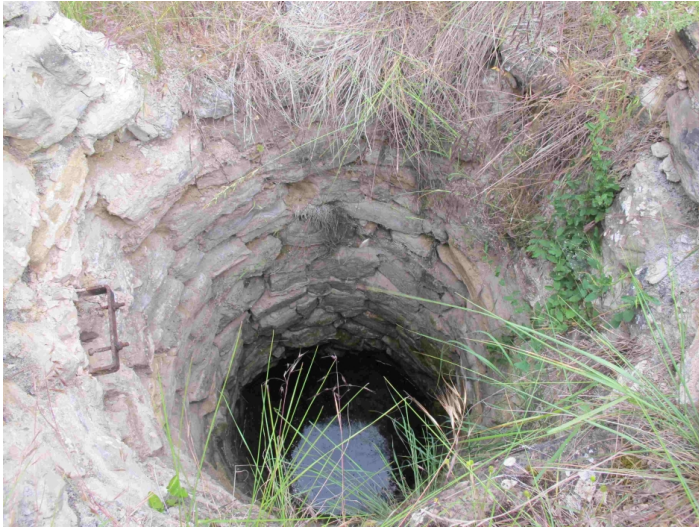
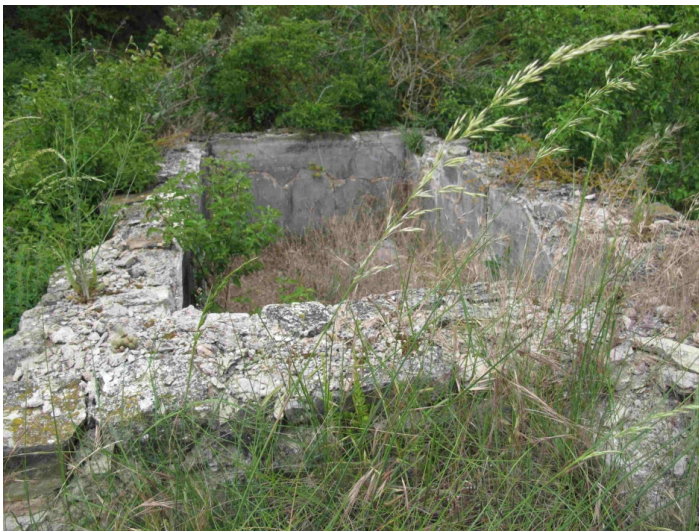
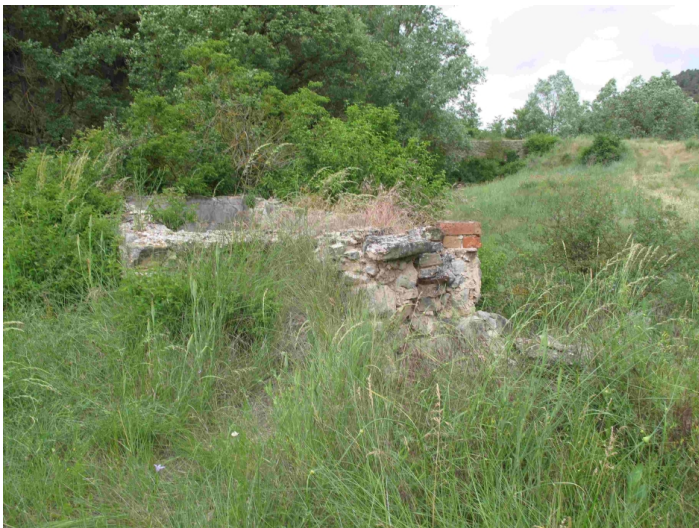
Abans d'arribar al pont dels Ciments del Biosca, i al costat del Torrent Bo, trobem aquest pou i bassa. Aquests dos elements es troben envoltats de vegetació fruit de l'abandó d'aquesta zona fluvial. El pou es de base circular amb les parets fetes amb carreus de pedra. La seva fondària és mínima degut a que es troba al costat del torrent, i el nivell freàtic és pròxim. Al seu costat hi trobem una bassa rectangular feta de pedra i arrebossada, on s'abocava l'aigua que s'extreia del pou. Aquesta es troba en un estat de conservació deficient.
