## Carrer Major, 86

Vilanova del Camí

**Número de fitxa** 08302 - 29  
**Àmbit:** Patrimoni immoble  
**Tipologia** Edifici  
**Estil / època:** Popular  
**Segle** XVIII  
**Any** 1778  
**Estat de conservació** Bo  
**Protecció** Inexistent  
**Accés** Fàcil  
**Ús actual:** Residencial  
**Titularitat** Privada  
**Titular:** 6632801CG8063S0001ED

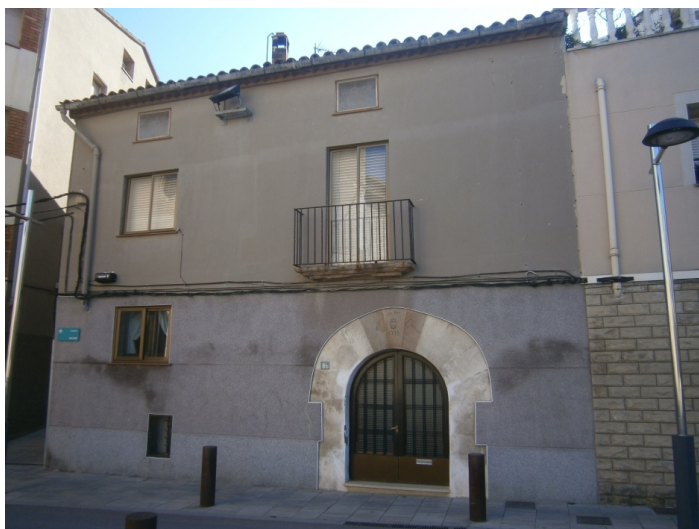
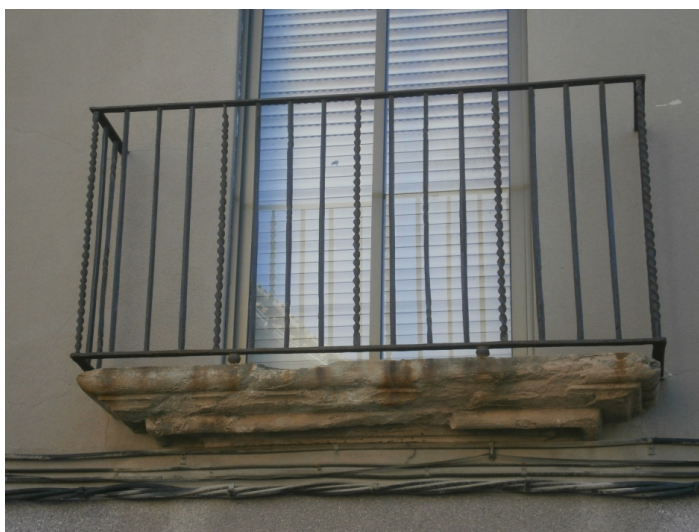
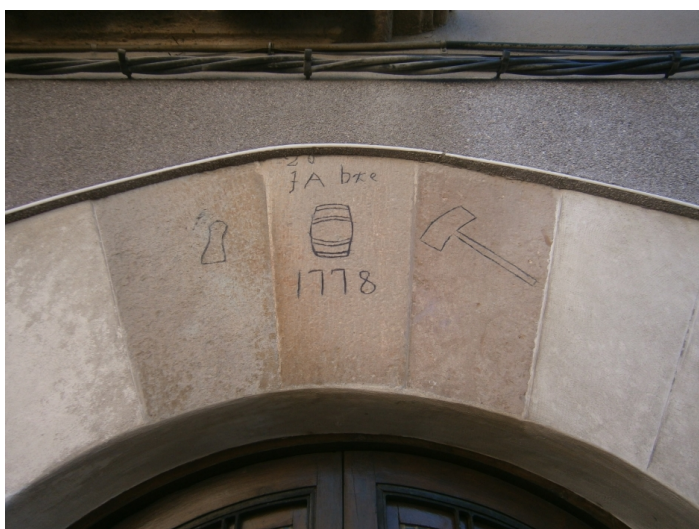
Edifici cantoner de planta irregular, aproximadament trapezoïdal, amb planta baixa, planta pis i golfes amb carener aproximadament paral·lel a la façana principal, que s'obre a tramuntana.

Hi destaca, per damunt de tot, la porta d'entrada a l'habitatge pel carrer Major, que compta amb un arc dovellat de molt bona factura recolzat sobre muntants també de pedra treballada. A la dovella central hi podem llegir gravat (i actualment resseguit amb pintura negra): "20 fabre 1778" i entre el nom del mes i l'any hi apareix una bota gravada que a l'esquerra té el que podria ser un "refilador" i a la dreta un "martell" de boter. Queda clar, doncs, que l'ofici del propietari en encetar l'últim quart del segle XVIII era el de boter. A la planta primera, una mica descentrat a l'esquerra de la porta que acabem de descriure, se situa l'únic balcó de l'edifici. Compta amb llosana de pedra molt ben treballada que ha sofert un important desgast amb el pas del temps. Del mateix balcó és molt destacable la barana de ferro forjat, que alterna barres helicoïdals amb barres rectes disposades diagonalment respecte la línia que marca el carrer.

L'edifici ha sofert diverses actualitzacions que, segons el nostre parer, resten harmonia al conjunt (fusteria metàl·lica a les obertures i arrebossats de les façanes, especialment el de la planta baixa).
