Font d'Antius

Callús

Número de fitxa 08038 - 21
Àmbit: Patrimoni immoble
Tipologia Element arquitectònic
Estil / època: Contemporani
Segle XVIII-XIX
Estat de conservació Bo
Protecció Inexistent
Accés Fàcil
Ús actual: Altres
Titularitat Privada
Titular: 08037A001000020000LP

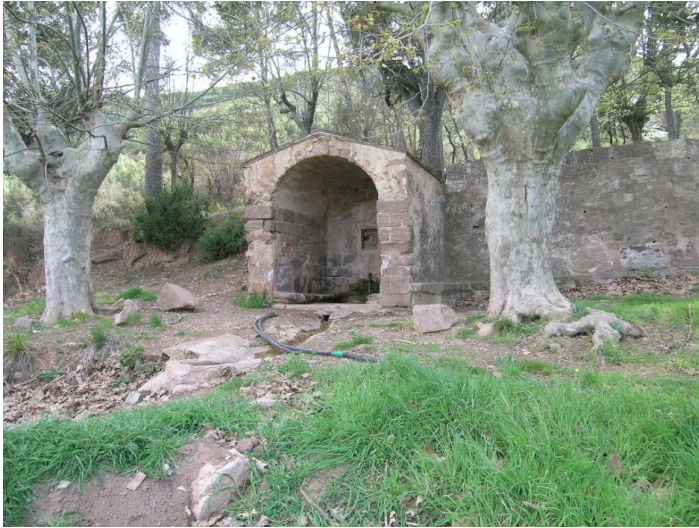
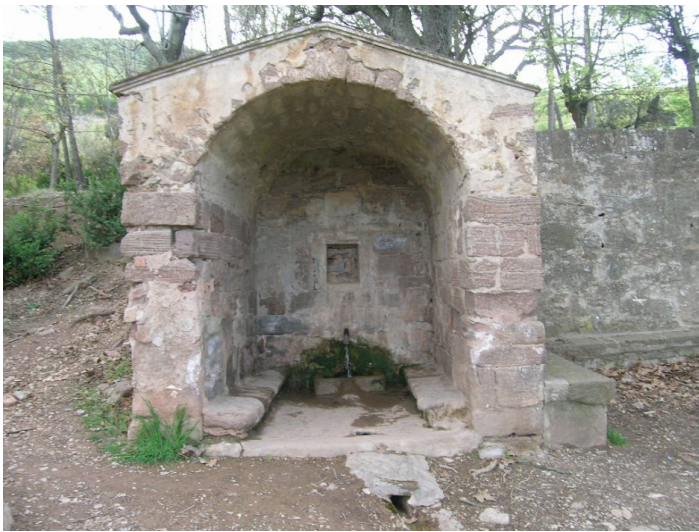
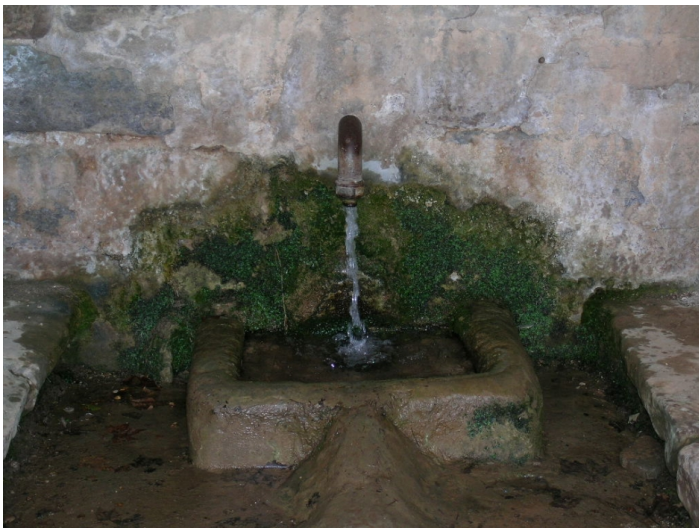
Estructura d'obra de dimensions aproximades de 3 metres d'amplada i 4 de llargada, construïda amb carreus de pedra unides amb morter de calç, a la part superior presenta un arrebossat o enlluït malmès pel pas del temps que segurament deuria recobrir tota l'estructura i amb una coberta de teula a dues vessants la qual presenta un acabat emmotllurat. A l'interior, la coberta és de volta i s'hi troben dues banquetes. El brollador de l'interior cau dins d'una pica quadrada de pedra.
