## Forn d'obra de Cal Cortès

Callús

**Número de fitxa** 08038 - 81  
**Àmbit:** Patrimoni immoble  
**Tipologia** Element arquitectònic  
**Estil / època:** Contemporani Popular  
**Segle** XIX-XX  
**Estat de conservació** Dolent  
**Notes de conservació:** Es troba enrumat i la vegetació i les inclemències del temps amenacen en continuar la degradació sinó s'hi actua  
**Protecció** Inexistent  
**Accés** Obert  
**Ús actual:** Sense ús  
**Titularitat** Privada  
**Titular:** 08037A007000040000LE  
**Fitxes associades:**  
[El Cortés](#)  
**Autoria de la fitxa** Joan Casas Blasi  
**Data de registre de la fitxa:** dl., 01/09/2008 - 02:00

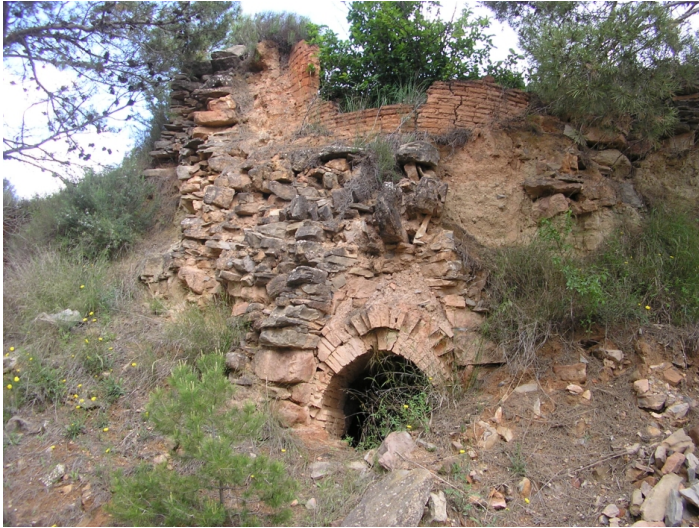
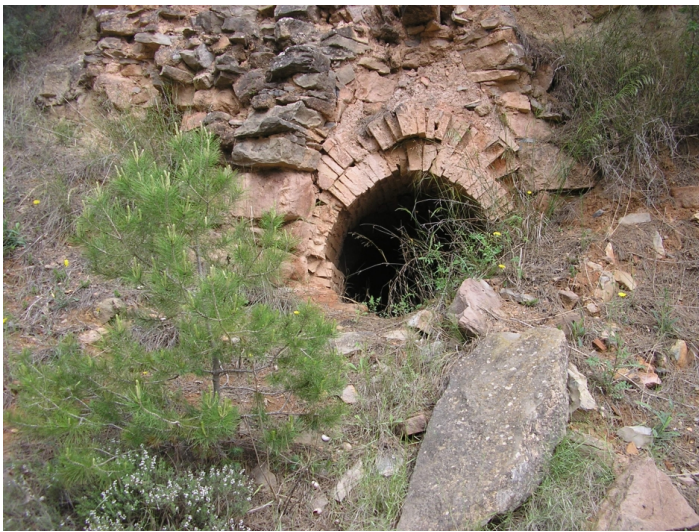
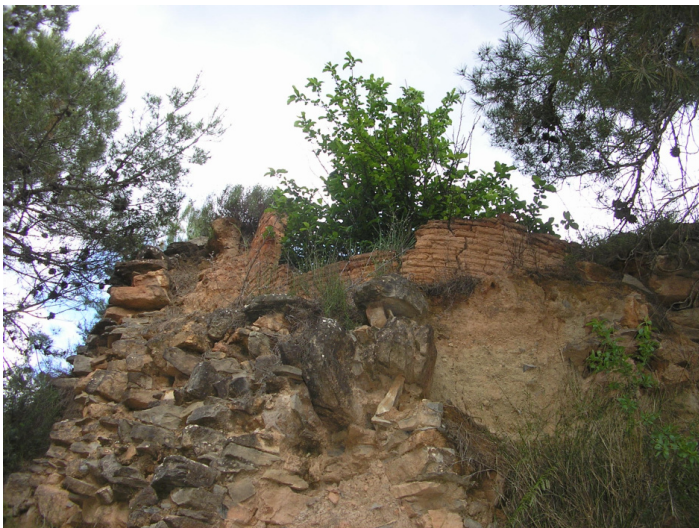
Forn destinat a la producció d'obra, segurament teules. És de planta circular. D'uns 4 metres de diàmetre aproximadament i uns 5 d'alçada. A la part alta es pot observar el parament superior format per cairons d'argila rubefectats. A l'interior, presenta les parets rubefactades degut a les altes temperatures que hauria assolit. La part de la graella es troba desapareguda i a simple vista tan sols es pot veure la cambra de combustió, i també la boca o "preafurnium", però on s'introduïa el la llenya per a la combustió. La xemeneia tampoc és visible. La coberta que segurament hauria estat de volta també s'ha esllavissat. Al camí d'accés al forn s'hi troben gran quantitat de fragments de terra rubefactada i maons que formarien part del forn. Es localitza en un dels marges dels camps que donen a la propietat. Pràcticament a peu de camí.
