Forn d'obra de Cal Cortès

Callús

Número de fitxa 08038-81
Àmbit: Patrimoni immoble
Tipologia Element arquitectònic
Estil / època: Contemporani Popular
Segle XIX-XX
Estat de conservació Dolent
Notes de conservació: Es troba enrumat i la vegetació i les inclemències del temps amenacen en continuar la degradació sinó s'hi actua
Protecció Inexistent
Accés Obert
Ús actual: Sense ús
Titularitat Privada
Titular: 08037A007000040000LE
Fitxes associades:
[El Cortés](#)
Autor de la fitxa Joan Casas Blasi
Data de registre de la fitxa: dl., 01/09/2008 - 02:00

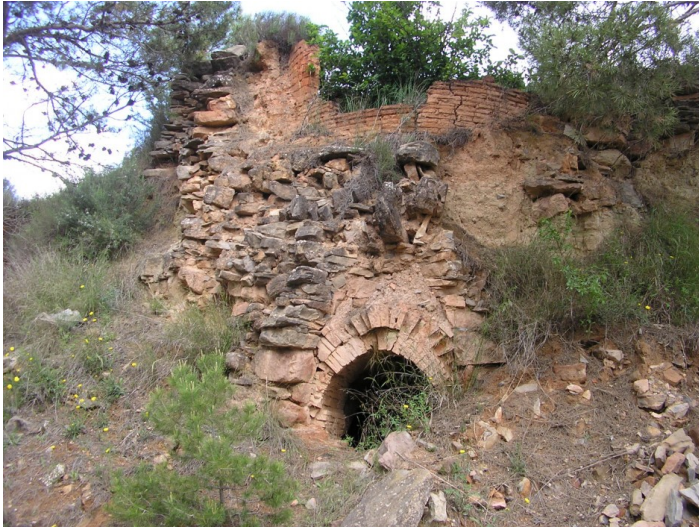
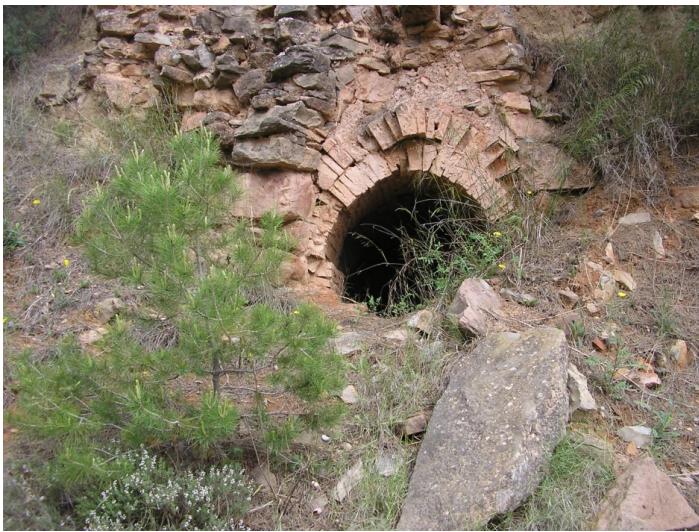
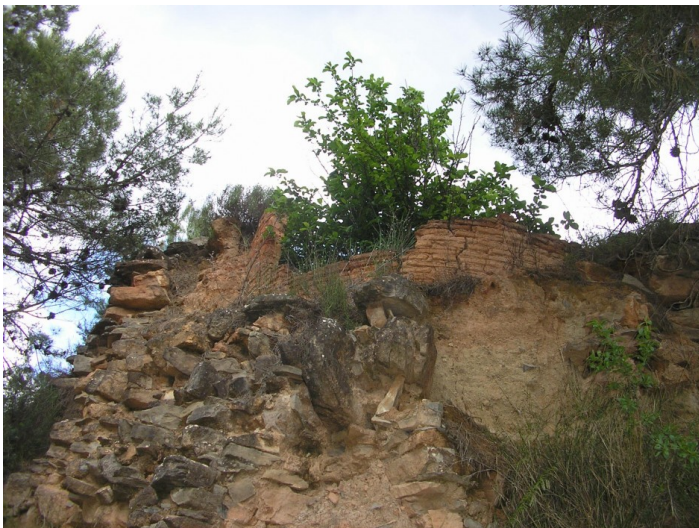
Forn destinat a la producció d'obra, segurament teules. És de planta circular. D'uns 4 metres de diàmetre aproximadament i uns 5 d'alçada. A la part alta es pot observar el parament superior format per cairons d'argila rubefectats. A l'interior, presenta les parets rubefactades degut a les altes temperatures que hauria assolit. La part de la graella es troba desapareguda i a simple vista tan sols es pot veure la cambra de combustió, i també la boca o "preafurnium", però on s'introduïa el la llenya per a la combustió. La xemeneia tampoc és visible. La coberta que segurament hauria estat de volta també s'ha esllavissat. Al camí d'accés al forn s'hi troben gran quantitat de fragments de terra rubefactada i maons que formarien part del forn. Es localitza en un dels marges dels camps que donen a la propietat. Pràcticament a peu de camí.
