## Barraca de vinya del turó de Salzes

Castellbisbal

**Número de fitxa** 08054-38  
**Àmbit:** Patrimoni immoble  
**Tipologia** Edifici  
**Estil / època:** Contemporani Popular  
**Segle** XIX-XX  
**Estat de conservació** Dolent  
**Notes de conservació:** La vegetació i l'arbre que li ha arrelat a la teulada li fan malbé la teulada i a la llarga la pròpia barraca.  
**Protecció** Legal  
**Observacions protecció:** POUM amb el codi C.08  
**Accés** Fàcil  
**Ús actual:** Sense ús  
**Titularitat** Privada  
**Titular:** 08053A01300062  
**Autoria de la fitxa** Raquel Valdenebro Manrique  
**Data de registre de la fitxa:** dj., 07/07/2011 - 02:00

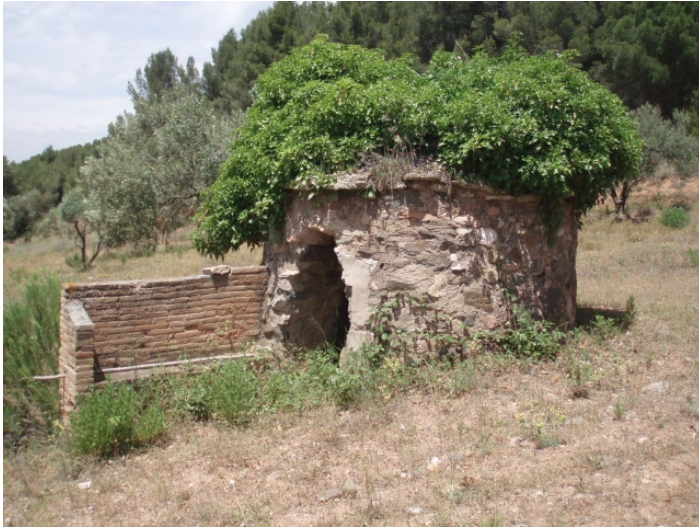
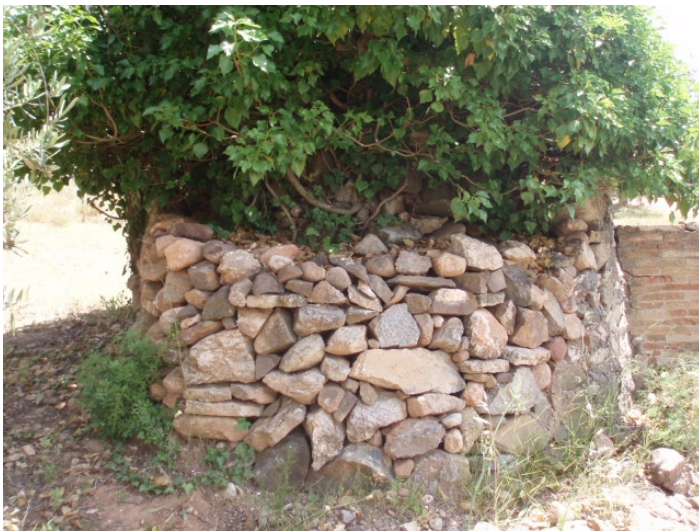
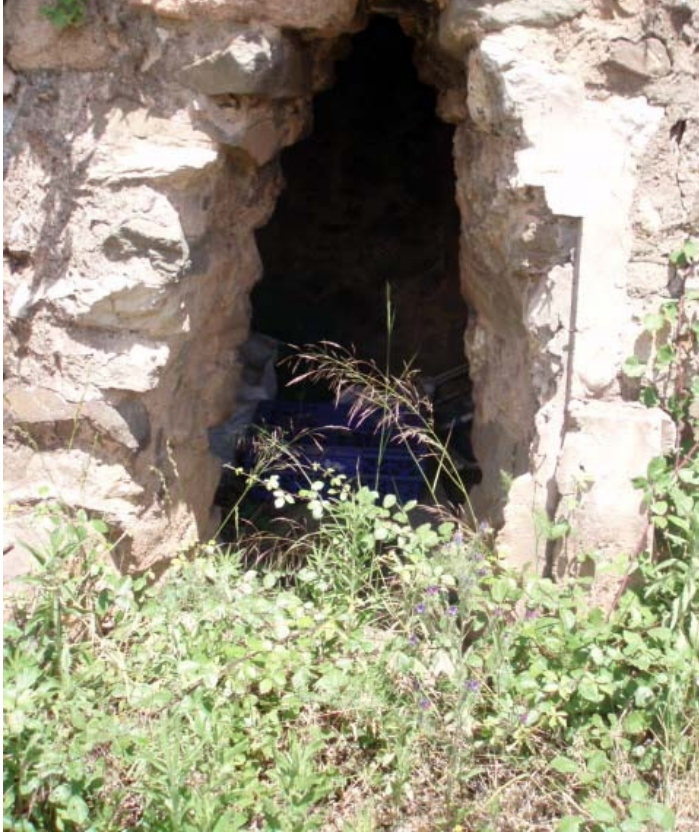
Barraca de vinya de planta circular aixecada en mur de parament irregular format per carreus de pedra i còdols disposats de forma molt irregular i seguint la tècnica de la pedra seca en la qual el parament resta unit mitjançant el travat amb fragments de pedra més petita que omple els buits dels carreus més grossos. El sector de ponent de la barraca, on s'ha obert la porta a l'interior s'ha reforçat amb ciment, a l'igual que la porta d'entrada a la barraca. Aquesta és en realitat un obertura el·líptica de 1,0 m d'alçada per 70 cm d'amplada per 80 cm de fons. L'alçada conservada de la barraca és de 2,0 m amb un diàmetre de 2 m d'amplada, però cal pensar que era superior ja que la vegetació ha envaït la part superior i no s'aprecia la volta que la cobria. A tocar de la porta s'ha aixecat un banc amb una esquena de fusta i un banc de ciment de 1,90 m de llarg.

Cal pensar, tot i la manca de dades, que es tracta d'una barraca aixecada a començaments del segle XX, i que hauria estat objecte d'algunes reformes per tal d'impedir el seu enderroc, i que serien la causa de les capes de ciment que reforcen l'entrada i el sector del voltant. Segurament ha tingut un ús bastant prolongat en el temps, possiblement fins a finals del segle XX, per la qual cosa els seus propietaris l'haurien acondicionat amb un banc de maó adossat a ponent. El creixement d'un arbre a la part superior de la barraca fa perillar considerablement la seva estructura.
