Camí de la Terrissa

Castellfollit de Riubregós

Número de fitxa 08060 - 25
Àmbit: Patrimoni immoble
Tipologia Jaciment arqueològic
Estat de conservació Regular
Notes de conservació: La sitja està excavada en un cingle rocós amb esquerdes considerables que fan perillar la pròpia estructura
Protecció Inexistent
Accés Fàcil
Ús actual: Sense ús
Titularitat Privada
Titular: 08059A00400110
Autoria de la fitxa Anna Camats Malet
Data de registre de la fitxa: dt., 10/11/2015 - 01:00

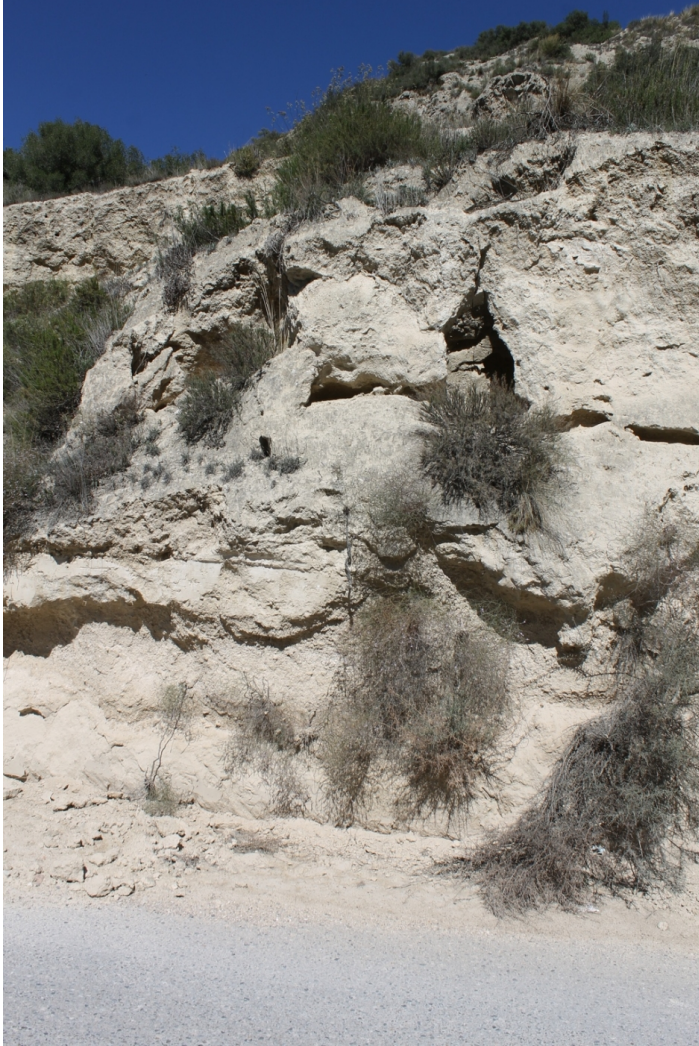
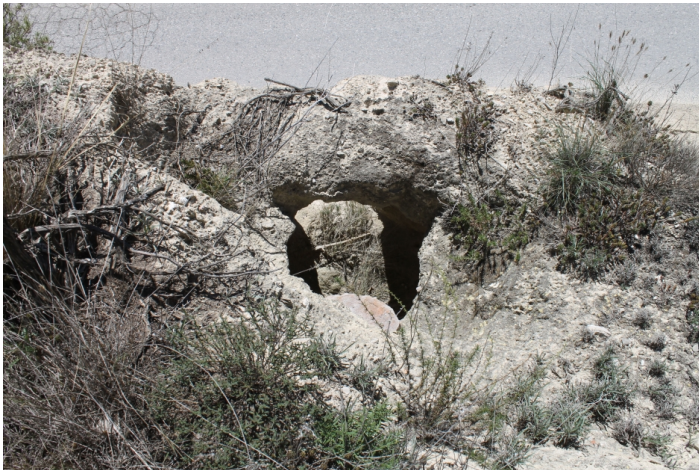
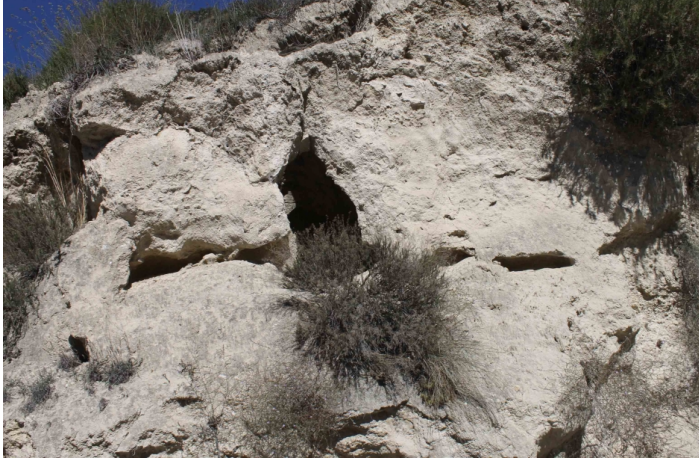
Sitja excavada en un cingle rocós situat al marge superior d'un camí asfaltat. Actualment es troba buida, fet que permet observar-ne la secció, de forma troncocònica, i les seves dimensions, força reduïdes. Les parets de l'estructura no conserven cap tipus de revestiment, així com tampoc s'ha localitzat cap tipus de coberta que evidencii el mecanisme utilitzat per segellar hermèticament l'estructura, que presenta una boca circular.
