## Barraca d'en Puig-Oriols

Castellfollit de Riubregós

<b>Número de fitxa</b>	08060 - 45
<b>Àmbit:</b>	Patrimoni immoble
<b>Tipologia</b>	Edifici
<b>Estil / època:</b>	Contemporani Popular
<b>Segle</b>	XIX
<b>Estat de conservació</b>	Regular
<b>Notes de conservació:</b>	La construcció està parcialment enrunada, especialment la coberta.
<b>Protecció</b>	Inexistent
<b>Accés</b>	Fàcil
<b>Ús actual:</b>	Sense ús
<b>Titularitat</b>	Privada
<b>Titular:</b>	08059A00200112
<b>Autoria de la fitxa</b>	Anna Camats Malet
<b>Data de registre de la fitxa:</b>	dc., 23/03/2016 - 01:00

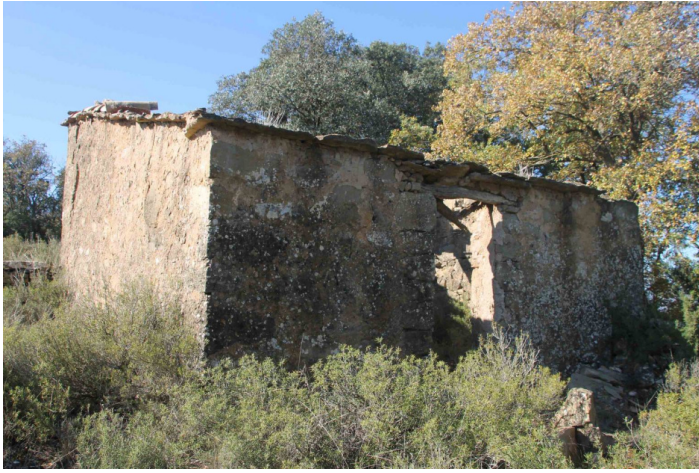
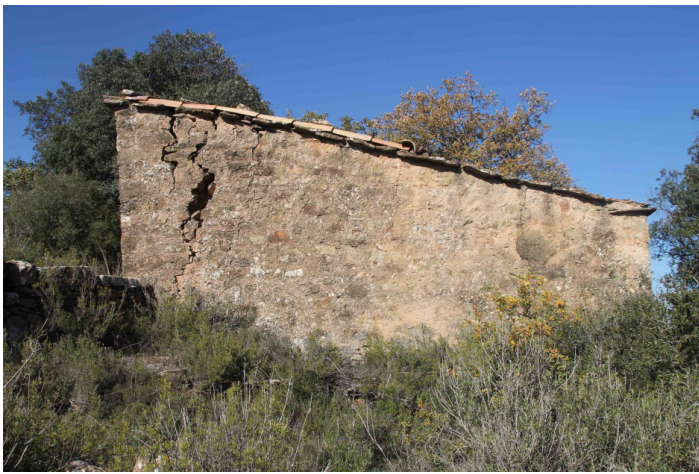
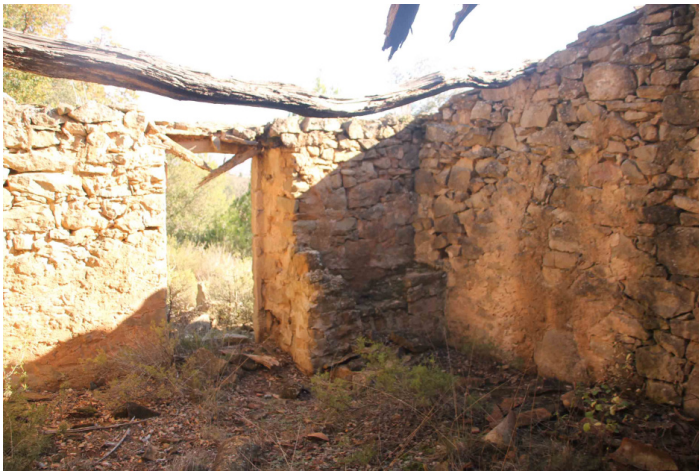
Es tracta d'una edificació de planta rectangular, amb parament de pedra de mida petita i mitjana, sense escairar i lligada amb morter. Els murs tenen uns 50 cm. de gruix.

La teulada, d'una sola vessant i coberta amb teules de tipologia àrab, està sustentada amb bigues de fusta, i actualment es troba parcialment esfondrada.

L'obertura de la porta es troba a la façana est de la barraca, i no conserva cap element físic de tancament.

Cal pujar un esglaó de pedra per accedir a l'interior del recinte. A banda de la porta d'accés, hi ha una altra obertura: una finestra de forma quadrada, situada al mur posterior de la cabana. A l'interior, l'únic element de mobiliari és una pica situada a l'esquerra de l'entrada, amb parament de pedra petita lligada amb morter, i parcialment destruïda.
