## Sínia de Cal Tatxeta

Castellnou de Bages

**Número de fitxa** 08062 - 52  
**Àmbit:** Patrimoni immoble  
**Tipologia** Element arquitectònic  
**Estil / època:** Modern Contemporani  
**Estat de conservació** Dolent  
**Notes de conservació:** La vegetació ocupa tot el cos de la sínia, de manera que és pràcticament impossible distingir-ne les formes. Els elements restants estan bastant deteriorats

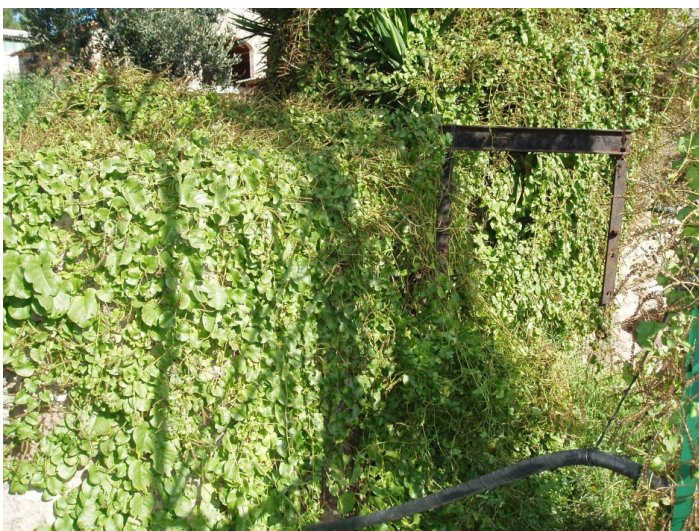
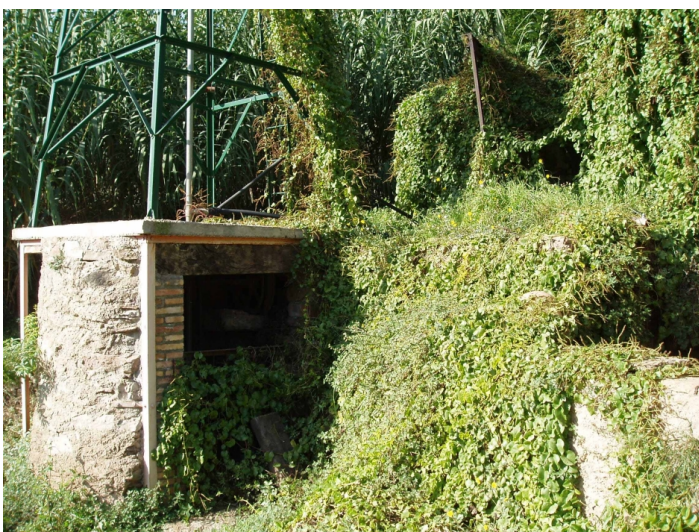
Sínia molt coberta de vegetació, però que conserva la pedra i el fermall on es lligava l'animal a l'extrem del pal horitzontal. Sota d'aquesta part de la sínia hi ha la zona dels engranatges i el pou d'on s'extreia l'aigua. Aquest ha estat reconstruït i, actualment, és fet de rajols i ciment.
