## Sínia de l'Hostal

Castellnou de Bages

**Número de fitxa** 08062 - 53  
**Àmbit:** Patrimoni immoble  
**Tipologia** Element arquitectònic  
**Estil / època:** Modern Contemporani  
**Estat de conservació** Dolent  
**Notes de conservació:** El sostre s'ha començat a ensorrar i la vegetació ocupa part de l'edifici  
**Protecció** Inexistent  
**Accés** Fàcil  
**Ús actual:** Sense ús  
**Titularitat** Privada  
**Titular:** Ref. cad.: 006A00038

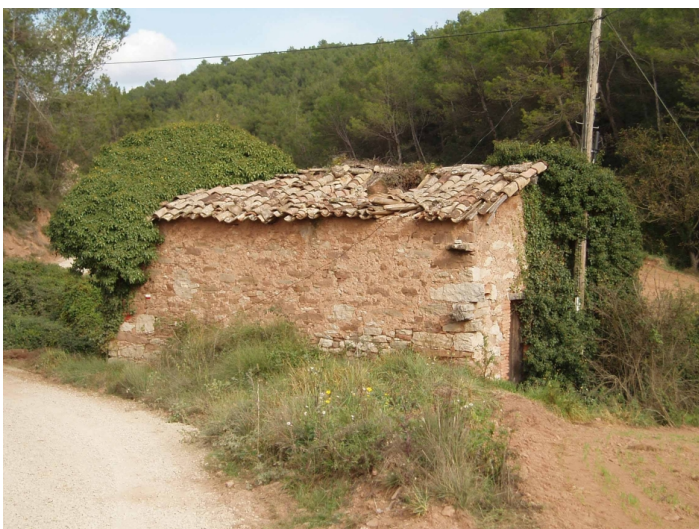
Sínia ubicada a l'interior d'una edificació, amb el carener paral·lel al frontis, ubicada prop del riu d'Or. Les parets són de pedra i argamassa, i els murs conserven part de l'arrebossat. Als eixos entre façanes hi trobem carreus. El portal consta d'una llinda de pedra i rajols ceràmics als brancals.
